สภาพและลักษณะของศาลากลางหนในคาบสมุทรสทิงพระ  
The Condition and The Physical Characteristics of Public Rest-Houses  
(Salaklanghon) in the Sathingphra Peninsula

กาญจน์ เพียรเจริญ\*

สมาคมสถาปนิกสยามในพระบรมราชูปถัมภ์

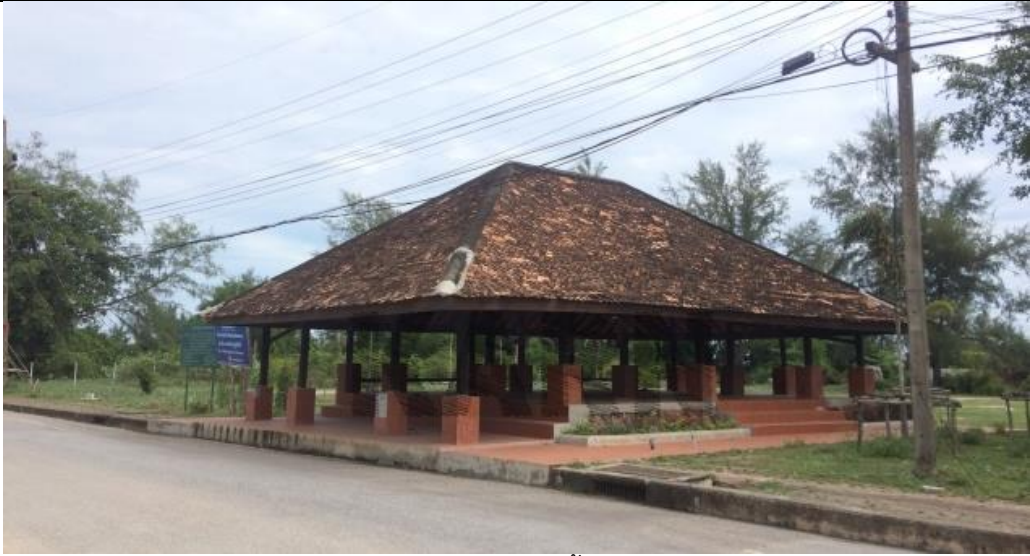
#### ภาพที่ 6 ลักษณะศาลากลางหนโครงสร้างไม้ที่มีสภาพสมบูรณ์

ศาลาติดเปีย ตำบลชิงโค อำเภอสิงหนคร เป็นศาลาพื้นคอนกรีตขนาดใหญ่อยู่ริมทะเลฝั่งอ่าวไทย ได้รับการซ่อมแซมเมื่อ พ.ศ.2561 ในลักษณะรูปแบบเดิม

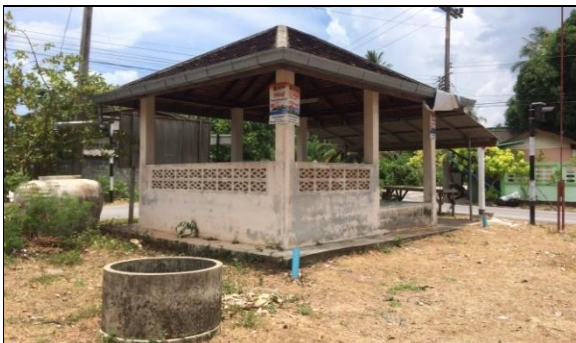
#### ภาพที่ 7 ลักษณะศาลากลางหนโครงสร้างคอนกรีตที่มีสภาพสมบูรณ์

ศาลาบ่อสี่ก๊ก ตำบลท่านบ อำเภอสิงหนคร ได้รับการฟื้นฟูจากเดิมเป็นเสาไม้วางบนดินเสา (ต่อม่อ) ยกพื้นไม้ 2 ระดับเป็นโครงสร้างคอนกรีตเสริมเหล็ก พื้นปูกระเบื้องเซรามิก

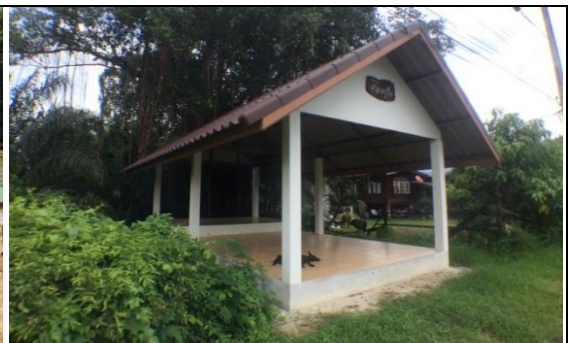
ศาลาครูรีน ตำบลรำแดง อำเภอสิงหนคร ได้รับการฟื้นฟูจากเสาไม้วางบนดินเสา (ต่อม่อ) ยกพื้นไม้ 2 ระดับ เป็นโครงสร้างคอนกรีตเสริมเหล็ก พื้นปูกระเบื้องเซรามิก

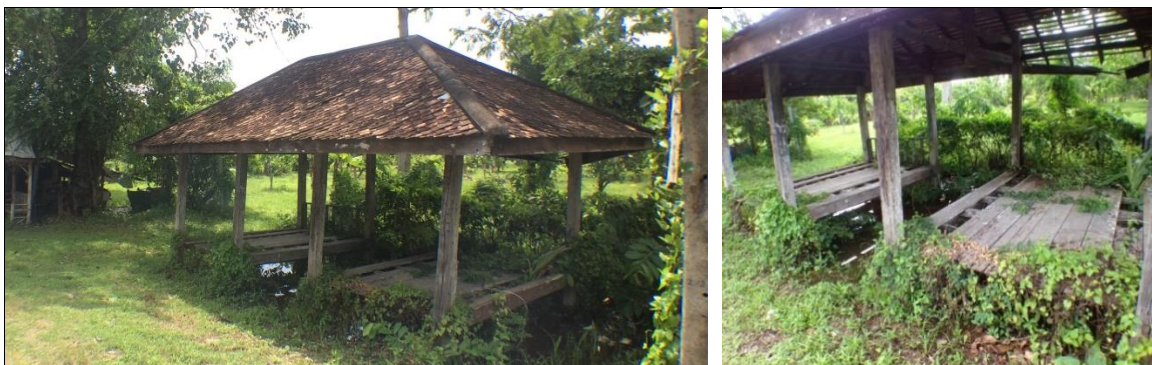
ภาพที่ 8 ลักษณะศาลากลางหนโครงสร้างไม้ที่มีสภาพทรุดโทรม

ส่วนศาลากลางหนที่มีสภาพทรุดโทรมจำนวน 35 หลัง มีศาลาที่ใช้โครงสร้างไม้ เช่น ศาลารวมมิตร ตำบลแดนสงวน ศาลาหน้าวัดประดู่ ตำบลบ่อตรุ อำเภอรอนด ศาลาแดง ตำบลคูชุด ศาลาหัวไม้ไผ่ ตำบลท่าหิน อำเภอสทิงพระ ศาลากลางทุ่งบ้านบ่อเตี้ย ตำบลม่วงงาม เป็นต้น ซึ่งมีสภาพทรุดโทรมดังภาพที่ 8 ส่วนที่เป็นศาลาโครงสร้างคอนกรีตเสริมเหล็ก เช่น ศาลาพังด ตำบลกระดังงา ศาลาชายคู ตำบลจะทิ้งพระ ศาลาพังไทร ตำบลสนามชัย ศาลาลุงหลวง ตำบลหัวเขา อำเภอสิงหนคร เป็นต้น จะมีสภาพทรุดโทรม ดังภาพที่ 9

ศาลาหน้าวัดป่าขวาง ตำบลร่ำแดง อำเภอสิงหนคร เป็นศาลาโครงสร้างไม้ ยกพื้น และเป็นหลังเดียวที่แยกพื้นเป็น 2 ฝั่ง รูปแบบดั้งเดิม ถูกปล่อยทิ้งร้างให้ทรุดโทรม

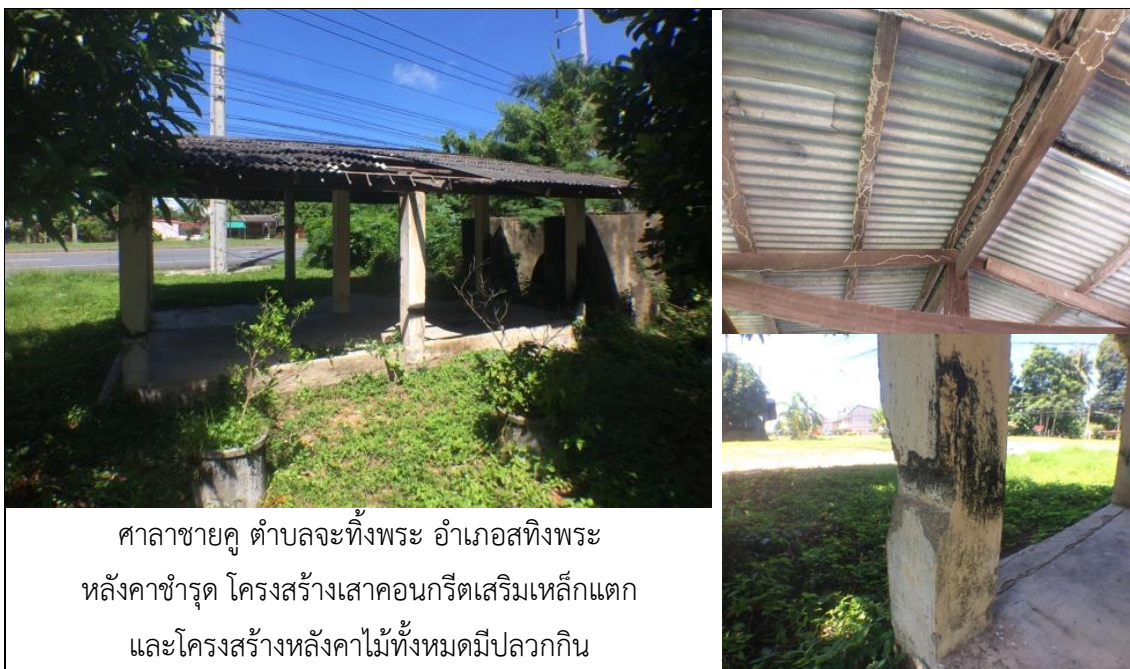
ภาพที่ 9 ลักษณะศาลากลางหนโครงสร้างคอนกรีตเสริมเหล็กที่มีสภาพทรุดโทรม

ศาลาชายคู ตำบลจะทิ้งพระ อำเภอสทิงพระ  
หลังคาชำรุด โครงสร้างเสาคอนกรีตเสริมเหล็กแตก  
และโครงสร้างหลังคาไม้ทั้งหมดมีปลวกกิน
