# แนวทางการแก้ไขปัญหา การกัดเซาะชายฝั่งทะเลของประเทศไทย

## Measures for Solving Thailand Coastal Erosion Problems

วุฒิพงศ์ กิตติธเนศวร

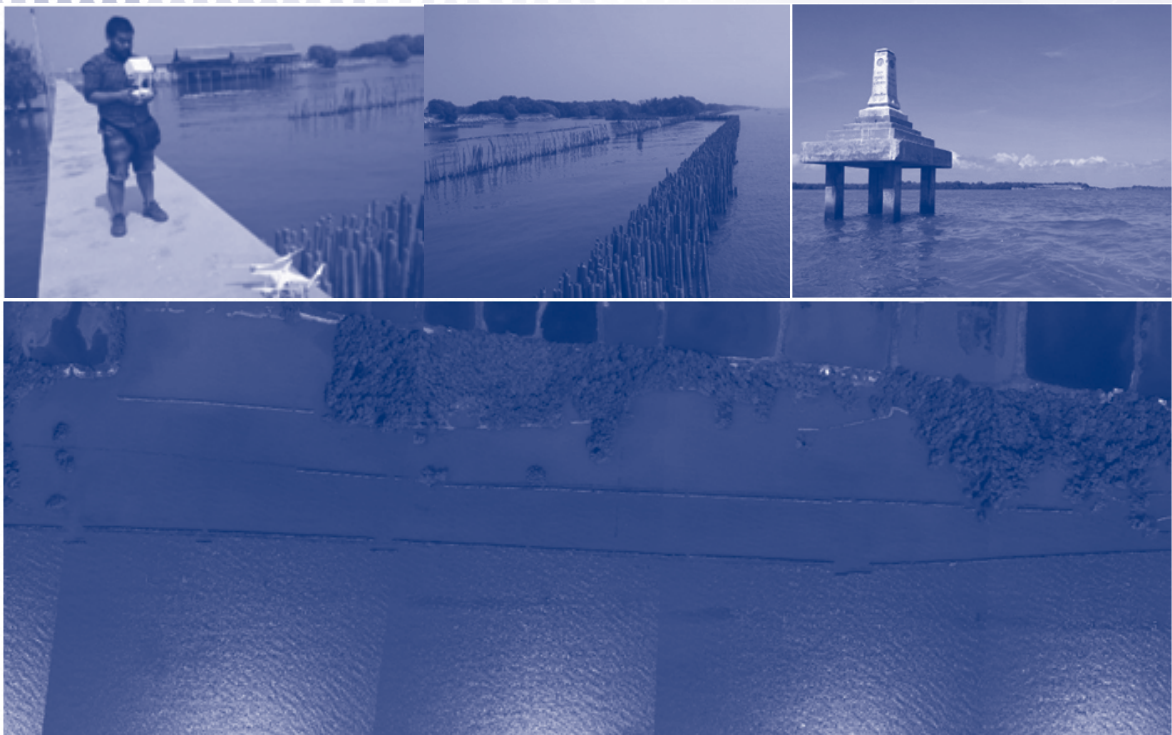
## แผนภาพที่ 4 แสดงการสำรวจชายฝั่งทะเลบางขุนเทียน โดยใช้โดรน

ในการสำรวจชายฝั่งทะเลบางขุนเทียน ผู้วิจัยได้จัดทำสำรวจเพื่อลงพื้นที่ชายฝั่งทะเลบางขุนเทียน เมื่อวันที่ 21 พฤศจิกายน 2561 โดยการสำรวจจะใช้การสอบถามจากชาวบ้านในพื้นที่และการถ่ายภาพจากโดรนเพื่อสำรวจสภาพทางกายภาพของชายฝั่งทะเลบางขุนเทียน พบว่ามาตรการที่นำมาใช้ป้องกันการกัดเซาะของชายฝั่งทะเล จะเป็นการนำไม้มาปักเป็นแนวกันคลื่นโดยเว้นช่องว่างเป็นช่วง ๆ คล้ายกับการทำแนวคันกันคลื่น แสดงดังแผนภาพที่ 4

5. ปัญหาของชายฝั่งทะเลบางขุนเทียน ผู้วิจัยมีความเห็นว่าควรจะใช้รูปแบบของคันหินกันคลื่นแบบจมใต้น้ำ (Submerged Detached Breakwater) โดยก่อสร้างเป็นคันหินกันคลื่นให้ระดับต่ำกว่าระดับน้ำทะเลต่ำสุด เพื่อทัศนียภาพที่สวยงามยังคงอยู่ ซึ่งคงต้องมีการศึกษาและออกแบบให้ถูกต้องตามหลักวิศวกรรมชายฝั่งทะเลและให้มีประสิทธิภาพในการหยุดการกัดเซาะชายฝั่งทะเลที่เป็นปัญหามาอย่างต่อเนื่องหลายสิบปี

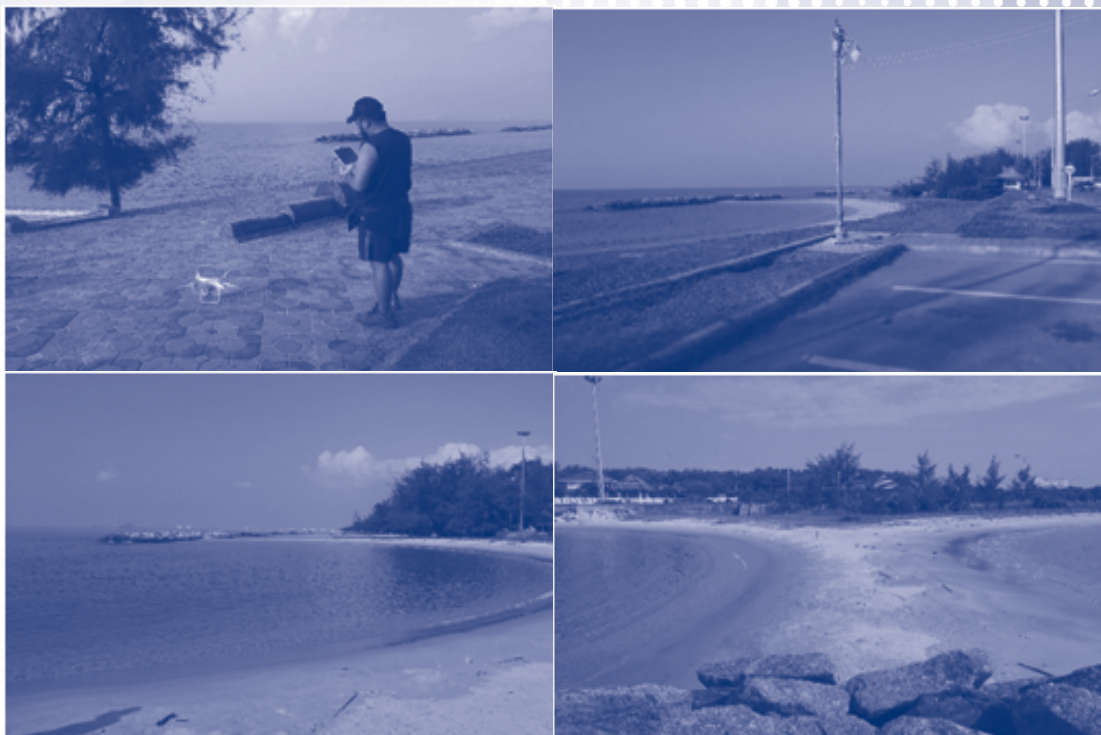
## แผนภาพที่ 5 แสดงที่สำรวจชายฝั่งทะเล อำเภอเมือง จังหวัดระยอง โดยใช้โดรน

ในการสำรวจลงพื้นที่ชายฝั่งทะเล อ.เมือง จังหวัดระยอง พื้นที่ที่ใช้ในการศึกษาครั้งนี้จะเริ่มตั้งแต่บริเวณท่าเรือคลองตากวน ตำบลเนินพระ อำเภอเมือง จังหวัดระยอง ไปตามแนวชายหาดสุชาดา หาดแสงจันทร์ หาดพิเฒ่วย และหาดแหลมเจริญ ระยะทางรวมประมาณ 11 กิโลเมตร โดยทำการถ่ายเมื่อวันที่ 22 พฤศจิกายน 2561 แสดงดังแผนภาพที่ 5

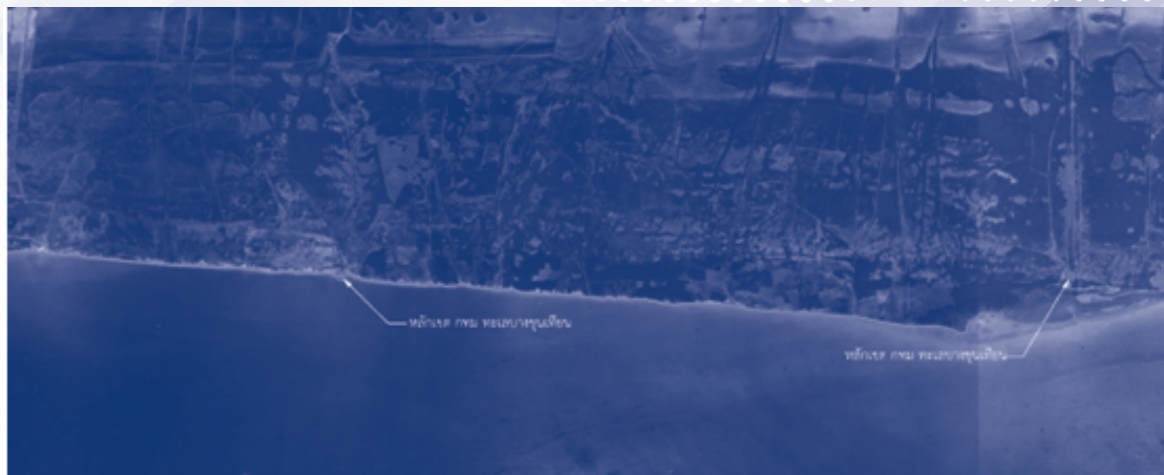
แผนภาพที่ 6 ภาพชายฝั่งทะเล เขตบางขุนเทียน กรุงเทพมหานคร ปี พ.ศ. 2497

สภาพชายฝั่งทะเลบางขุนเทียน เมื่อมีการถ่ายภาพทางอากาศครั้งแรกเมื่อปี 2497 ดังแสดงในแผนภาพที่ 6 และปี 2556 ซึ่งเป็นปีล่าสุดที่มีการถ่ายไว้โดยกรมแผนที่ทหาร ดังแสดงในแผนภาพที่ 7 ส่วนในปี 2561 จะเป็นการใช้โดรนถ่ายภาพชายฝั่งทะเลบางขุนเทียนในสภาพปัจจุบันดังแสดงในแผนภาพที่ 8 เมื่อนำภาพถ่ายทางอากาศที่ซื้อมาจากกรมแผนที่ทหารมาเรียงต่อกันตั้งแต่ปี 2597-2556 ส่วนของปี 2561 ใช้จากภาพถ่ายจากโดรนโดยจะสามารถเห็นเส้นชายฝั่งทะเลที่เปลี่ยนแปลงไปในแต่ละช่วง

เวลาดังแสดงในแผนภาพที่ 9 จะเห็นได้ว่าตั้งแต่ปี 2497 เป็นต้นมา ชายฝั่งทะเลบางขุนเทียนประสบปัญหาการกัดเซาะมาโดยตลอด โดยปัญหาการกัดเซาะในช่วงแรกที่มีการถ่ายภาพทางอากาศ ดูจะมีความรุนแรงมากกว่าปัญหาในปัจจุบัน แต่ปัญหาก็ดูยังเกิดขึ้นอย่างต่อเนื่อง จากแผนภาพของครั้งล่าสุดในปี 2556 กับ 2561 พบว่ายังคงมีการกัดเซาะเพิ่มเติม ซึ่งจะเห็นได้ว่ามาตรการที่นำมาใช้ในพื้นที่เริ่มต้นคือการนำหินมาทิ้งเป็นแนวโดยชาวบ้าน ต่อมากรุงเทพมหานครใช้งบประมาณในการก่อสร้างคันหินทิ้ง ซึ่งก็พังทลายในภายหลัง จนมาถึงในปัจจุบันได้นำไม้มาปักเป็นแนวกันคลื่น มาตรการที่นำมาใช้ยังไม่ใช่คำตอบที่แท้จริง ผู้วิจัยคิดว่าการใช้ไม้ปักไว้สามารถทำได้เพียงแค่ลดพลังงานจากคลื่นลงบางส่วนเท่านั้น แต่การจะแก้ไขปัญหหรือป้องกันการกัดเซาะจะต้องทำให้เกิดการสลายพลังงานจากคลื่นและทำให้เกิดการแพร่กระจายของคลื่น (Diffraction) และทำให้เกิดความสมดุลหรือเพิ่มของตะกอนในบริเวณพื้นที่ที่ทำการป้องกัน ต้องมีองค์ประกอบทั้งสามส่วนเกิดขึ้น จึงจะทำให้ปัญหาการกัดเซาะถูกแก้ไขได้อย่างสมบูรณ์

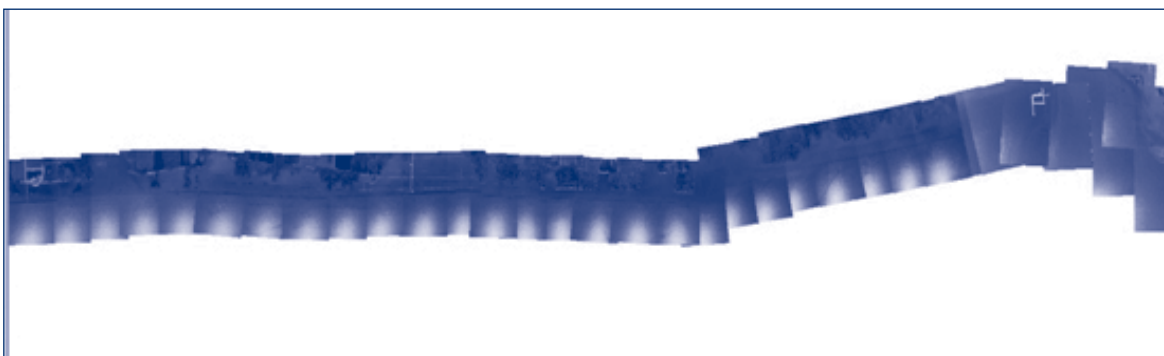
แผนภาพที่ 8 ภาพชายฝั่งทะเล เขตบางขุนเทียน กรุงเทพมหานคร ปี 2561 (ถ่ายโดยโดรนตั้งจากกับพื้นดิน)

จากโดรน ณ ปี 2561 มาวิเคราะห์พบว่า ชายฝั่งทะเลบางขุนเทียนได้ประสบปัญหาการกัดเซาะมาโดยตลอดจนบางพื้นที่ที่เป็นแผ่นดินมาก่อน ได้ถูกกัดเซาะจนกลายเป็นพื้นที่ในทะเล เป็นระยะทางรวมหลายร้อยเมตร บางแห่งมีระยะทางที่ถูกกัดเซาะมากกว่า 1 กิโลเมตร แม้ว่าจะมีการใช้มาตรการป้องกันชายฝั่งทะเลในรูปแบบต่าง ๆ มาใช้เพื่อป้องกันชายฝั่งทะเลบริเวณนี้มาโดยตลอด ทั้งจากชาวบ้านและจากกรุงเทพมหานคร ส่วนอีกพื้นที่ คือ ชายฝั่งทะเล อำเภอมะนัง จังหวัดระยอง พื้นที่นี้ได้แสดงให้เห็นถึงการนำมาใช้ที่มีประสิทธิภาพของโครงสร้างการป้องกันชายฝั่งทะเล รูปแบบที่เป็นรอกหักทราย (Groin) และ คันหินป้องกันชายฝั่ง (Detached Breakwater) ซึ่งจะเห็นได้จากแผนที่ภาพถ่ายทางอากาศ ตั้งแต่ปี 2497 จนถึงปี 2556 รวมถึงภาพถ่ายจากโดรน ในปี 2561 จะเห็นได้ว่าชายฝั่งทะเลบริเวณนี้ ไม่ได้มีการกัดเซาะเพิ่มเติมอีก อีกทั้งยังมีการปักเสาทุบก้อนมาช่วยเพิ่มพื้นที่ชายฝั่งทะเลบริเวณนี้ได้ อย่างมีประสิทธิภาพ จากการศึกษาชี้ให้เห็นว่าหากมีการนำโครงสร้างการป้องกันชายฝั่งทะเลที่เหมาะสมมาใช้กับพื้นที่ที่ประสบปัญหาการกัดเซาะ ก็จะสามารถช่วยให้ปัญหาการกัดเซาะได้ถูกแก้ไขให้ดีขึ้นหรือหมดไป แต่การจะนำโครงสร้างการป้องกันชายฝั่งทะเลรูปแบบใดมาใช้ จะต้องมีการศึกษาจากผู้เชี่ยวชาญทางด้านวิศวกรรมชายฝั่งทะเลเป็นอย่างดีเสียก่อน จึงจะทำให้การแก้ปัญหาการสูญเสียพื้นที่ด้านชายฝั่งทะเล ซึ่งเป็นปัญหาที่สำคัญของประเทศไทยได้ถูกแก้ไขไปในทางที่เหมาะสมและยั่งยืนตลอดไป

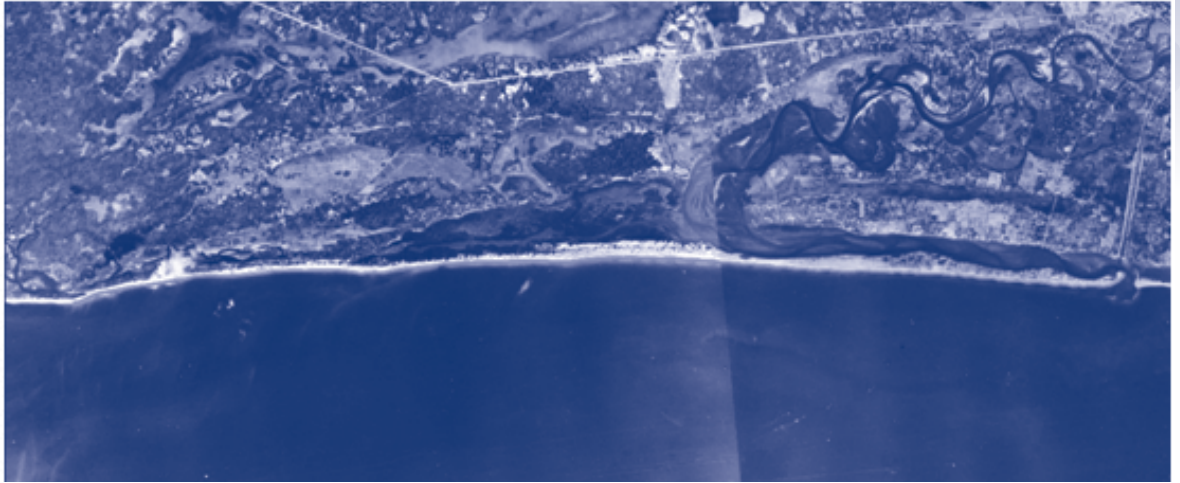
แผนภาพที่ 10 ภาพชายฝั่งทะเล อำเภอเมือง จังหวัดระยอง ปี 2496

สภาพชายฝั่งทะเล อำเภอเมือง จังหวัดระยอง เมื่อมีการถ่ายภาพทางอากาศครั้งแรกเมื่อปี 2496 แสดงดังแผนภาพที่ 10 และปี 2556 ซึ่งเป็นปีล่าสุดที่มีการถ่ายไว้โดยกรมแผนที่ทหารดังแสดงในแผนภาพที่ 11 ส่วนในปี 2561 จะเป็นการใช้โดรนถ่ายภาพชายฝั่งทะเล อำเภอเมือง จังหวัดระยอง ดังแสดงในแผนภาพที่ 12 เมื่อนำภาพถ่ายทางอากาศของชายฝั่งทะเล อำเภอเมือง จังหวัดระยอง ตั้งแต่ปี 2496 จนถึงปี 2556 และภาพถ่ายจากโดรนที่ถ่ายในปี 2561 มาเรียงต่อกันจะสามารถเห็นชายฝั่งทะเลที่เปลี่ยนแปลงไปในแต่ละช่วงเวลาดังแสดงในแผนภาพที่ 13 จะเห็นได้อย่างเด่นชัดว่า ในช่วงแรกของภาพถ่ายทางอากาศคือปี 2496 เป็นต้นมา พบว่ามีปัญหาการกัดเซาะบริเวณนี้อย่างกว้างขวาง จนเมื่อประมาณปี 2539 จึงได้มีการก่อสร้างโครงสร้างป้องกันชายฝั่งทะเลชนิดรอกหักทราย (Groin) รูปแบบต่าง ๆ เช่น ตัว I ตัว Y ตัว T และป้องกันคลื่น (Detached Breakwater) ในพื้นที่ชายฝั่งทะเลบริเวณนี้ ซึ่งพบว่าเป็นปี 2545 โครงสร้างต่าง ๆ ได้ถูกก่อสร้างแล้วเสร็จ
