# ปัญหาและการแก้ไขปัญหาระบบบำบัดน้ำเสียของศูนย์การค้าสยามสแควร์วัน

## Problems and Solutions of Siam Square One's Waste-water Treatment System

โกสินทร์ แจ่มประเสริฐ  
ภาควิชาสถาปัตยกรรมศาสตร์ คณะสถาปัตยกรรมศาสตร์ จุฬาลงกรณ์มหาวิทยาลัย

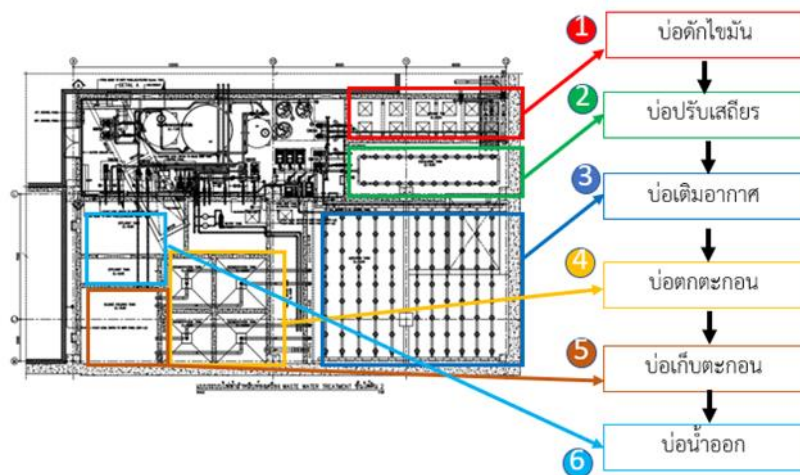
ระบบบำบัดน้ำเสียของอาคารสยามสแควร์วันเป็นระบบบำบัดน้ำเสียแบบแอทโมสเฟียร์คัลต์ ประกอบด้วย บ่อดักไขมัน บ่อปรับเสถียร บ่อเติมอากาศ บ่อดกตะกอน บ่อเก็บตะกอน บ่อน้ำออก ปัญหาที่เกิดขึ้นเกิดจากบ่อดักไขมันไม่สามารถรองรับน้ำไขมันได้เพียงพอ ทำให้น้ำไขมันไหลเข้าไปสะสมทุกบ่อ จนทำให้ระบบไม่สามารถทำการบำบัดน้ำเสียได้อย่างมีประสิทธิภาพ

ภาพ 3 ผังระบบบำบัดน้ำเสียอาคารสยามสแควร์วัน โดยอ้างอิงจากแบบ As built สยามสแควร์วัน

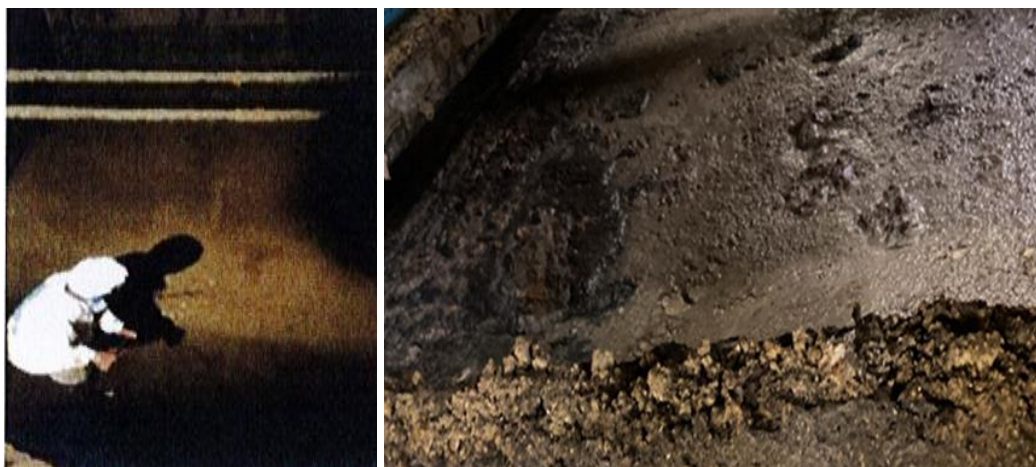
จากตาราง 4 แสดงหน่วยการใช้น้ำที่เข้าระบบบำบัด มีปริมาณน้ำเสียที่ไหลเข้าระบบบำบัดน้ำเสียสูงกว่าความจุของบ่อบำบัดน้ำเสีย 8% สูงกว่าปริมาณความจุของบ่อ ปริมาณน้ำเสียที่เกินสามารถยอมรับได้ แต่จะต้องมีการจัดการกำจัดฝายไขมัน หรือแยกปริมาณน้ำเสียที่มีไขมันออกจากระบบบำบัดน้ำเสียก่อนจะปล่อยน้ำเสียให้ไหลเข้าสู่ระบบบำบัดน้ำเสีย ปริมาณฝายไขมันเป็นสาเหตุหลักที่ทำให้ระบบบำบัดน้ำเสียไม่สามารถทำงานได้อย่างมีประสิทธิภาพ พบว่า มีปริมาณไขมันที่ไหลจากบ่อดักไขมันเข้าสู่ที่บ่อ Equalization tank จำนวนเริ่มมากขึ้น ทำให้ตะกอนเชื้อจุลินทรีย์ภายในบ่อเติมอากาศเริ่มไม่สามารถ

บำบัดน้ำเสียที่เข้ามาจากบ่อ Equalization tank ได้เนื่องจากมีน้ำเสียที่เป็นไขมันหลุดเข้ามาเป็นจำนวนมาก และเริ่มทำให้ทุกบ่อบำบัดน้ำเสียมีแต่ไขมันสะสมตัวจำนวนมาก ดังภาพ 4

ภาพ 4 ปริมาณไขมันสะสมภายในบ่อบำบัดน้ำเสีย

จากภาพ 4 เป็นต้นตอของปัญหาการเกิดกลิ่นไม่พึงประสงค์ พร้อมกับเกิดก๊าซไฮโดรเจนซัลไฟด์  $H_2S$  เกิดขึ้นจากภายในระบบบำบัดน้ำเสียของศูนย์การค้า จึงทำให้เกิดการร้องเรียนจากผู้เช่าร้านค้าภายในอาคาร โดยกองสุขาภิบาลสิ่งแวดล้อม สำนักอนามัย กรุงเทพมหานคร เข้ามาตรวจสอบข้อร้องเรียนปัญหาเรื่องกลิ่นไม่พึงประสงค์ และมีก๊าซไฮโดรเจนซัลไฟด์  $H_2S$  เมื่อวันที่ 29 กันยายน พ.ศ. 2557 และก๊าซไฮโดรเจนซัลไฟด์  $H_2S$  ส่งผลกระทบทำให้เครื่องประดับของร้านค้าเกิดความเสียหายเป็นคราบเขม่าสีดำ ดังภาพ 5

เมื่อผู้เชี่ยวชาญเข้ามาบริหารระบบบำบัดน้ำเสีย ได้ดำเนินการทำการล้างบ่อบำบัดน้ำเสียใหม่ทั้งหมด และทำการเลี้ยงเชื้อจุลินทรีย์ เชื้อจุลินทรีย์จะเป็นส่วนสำคัญในการย่อยสลายของเสีย ในระบบบำบัดน้ำเสียทำการติดตั้งตะแกรงดักขยะก่อนเข้าบ่อปรับสมดุล นำเสนอปรับปรุงบ่อไหลเวียนตะกอนใหม่ จัดจ้างรถสูบล้างสิ่งปฏิกูลและไขมัน 2 ครั้งต่อสัปดาห์

**การแก้ปัญหาโดยการควบคุมระบบบำบัดน้ำเสีย** โดยผู้เชี่ยวชาญเข้ามาดูแลระบบบำบัดน้ำเสียบ่อดักไขมัน (grease trap) ดำเนินการเปิดฝาบ่อดักไขมันประจำทุกวัน เพื่อสำรวจการสะสมของไขมันและวัดความหนาของไขมันลอยสะสมบนผิวน้ำ การเก็บตัวอย่างน้ำมาตรวจวัด pH เป็นประจำทุกวันที่ยบริเวณหัวบ่อดักไขมันและท้ายบ่อดักไขมันก่อนสูบไปบ่อปรับสมดุล การกำจัดของเสียในบ่อดักไขมัน ต้องดำเนินการจ้างผู้รับเหมาเข้ามาดำเนินการกำจัดไขมันลอยสะสมบนผิวน้ำสัปดาห์ละ 2 ครั้ง รวมถึงการดูดตะกอนสะสมที่ก้นบ่อในกรณีที่เกิดการสะสมของตะกอน การตรวจสอบการอุดตัน-รั่วไหลของเส้นท่อ/วาล์ว ประจำทุกวัน การทดสอบการทำงานของลูกลอยเดือนละ 1 ครั้ง

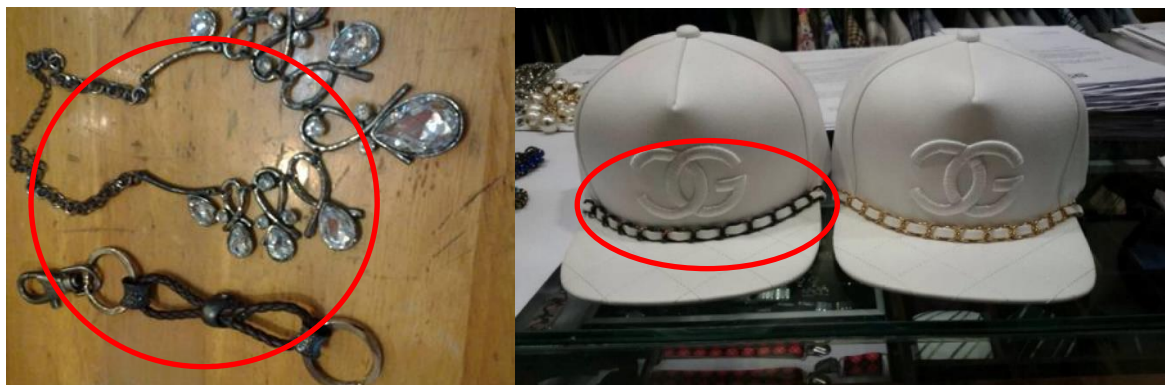
ภาพ 5 เครื่องประดับเกิดความเสียหายเกิดคราบเขม่าสีดำ
