# แนวทางการดูแลรักษาพื้นที่สีเขียวบนอาคารในโครงการอาคารชุดพักอาศัย : กรณีศึกษา โครงการ คิว ชิดลม-เพชรบุรี และโครงการ ไอดีโอ พหลโยธิน-จตุจักร Maintenance Guidelines of Green Roof in Condominium: A Case Study of Q Chitlom–Petchburi and Ideo Phahonyothin–Jatujak

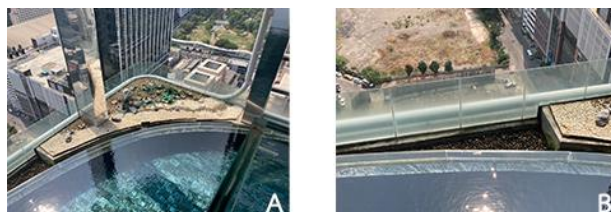
ภาพ 6 สภาพปัจจุบันของสวนหลังคาชั้น 42 โครงการ QCP

| องค์ประกอบ | รายละเอียดของแต่ละองค์ประกอบ | สภาพปัจจุบัน | การดูแลรักษาปัจจุบัน |
|---|---|---|---|
| องค์ประกอบอื่น | S1 – ต้นไม้เทียม 20 ตรม.<br>H1 – ทรายกรวดแม่น้ำ 76 ตรม. | S1 – ปรับจากไม้คลุมดินตามแบบเดิมเป็นต้นไม้เทียม (ภาพ 6A)<br>H1 – ปรับจากไม้พุ่มสูงตามแบบเดิมเป็นกรวดแม่น้ำ (ภาพ 6B) | ไม่มีการดูแลรักษา มีเฉพาะการทำความสะอาดตามความเหมาะสม |

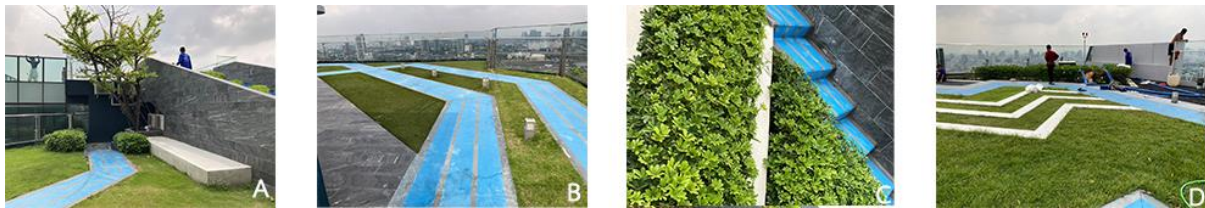
ภาพ 8 สภาพปัจจุบันของสวนหลังคาชั้น 36 โครงการ IPJ  
ที่มา: จากการสำรวจโดย ผู้วิจัย (13/03/2566)

| องค์ประกอบ | รายละเอียดของแต่ละองค์ประกอบ | สภาพปัจจุบัน | การดูแลรักษาปัจจุบัน |
|---|---|---|---|
| ไม้ยืนต้น | T1 – น้ำเต้าต้นสูง 2 – 3 ม. | T1 – อยู่ในสภาพสมบูรณ์ (ภาพ 8A) | ตัดแต่ง และให้ปุ๋ยอย่างน้อยเดือนละ 1 ครั้งตามความเหมาะสม |
| ไม้พุ่มและไม้คลุมดิน | S1 – หนวดปลาหมึกกระสูง 0.3 ม. 30 ตรม.<br>S2 – พุดซ้อนสูง 0.4 ม. 20 ตรม. | S1, S2 – อยู่ในสภาพสมบูรณ์ (ภาพ 8C, 8D) | ตัดแต่ง และให้ปุ๋ยอย่างน้อยเดือนละ 1 – 2 ครั้งตามความเหมาะสม |
| สนามหญ้า | S3 – หญ้านวลน้อย 200 ตรม.<br>S4 – หญ้าเทียม 25 ตรม. | S3, S4 – อยู่ในสภาพสมบูรณ์ (ภาพ 8B, 8D) | ตัดแต่งให้ปุ๋ยอย่างน้อย 2 สัปดาห์ต่อครั้ง และมีการรื้อถอนวัชพืชเป็นประจำทุกวัน |
