การจัดการทรัพยากรกายภาพศาสนสถาน กรณีศึกษา วัดบวรนิเวศวิหาร กรุงเทพมหานคร  
Facility Management for a Religious Place: A Study of Bovoravivates Vihara Temple

<sup>1,2,3,4</sup> คณะวิศวกรรมศาสตร์และเทคโนโลยีอุตสาหกรรม มหาวิทยาลัยราชภัฏสวนสุนันทา.

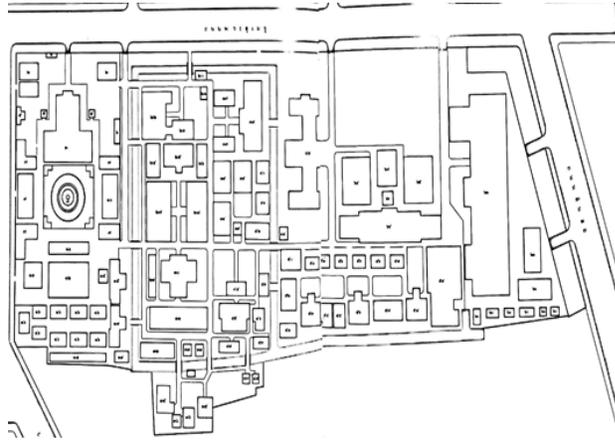
**รูปที่ 1** แผนผังบริเวณวัดบวรนิเวศวิหาร

ที่ตั้งวัด 248 ถนนพระสุเมรุ แขวงบวรนิเวศ เขตพระนคร กรุงเทพฯ 10200 จำนวนพื้นที่ 31 ไร่ 93 ตารางวา จำนวนพระปัจจุบัน 133 รูป จำนวนอาคาร 69 หลัง คือ 1) ปลับปลา เปลื้องเครื่อง 2) ศาลาแดง 3) พระอุโบสถ 4) ปรารงค์พระพุทธรูป 5) ศาลาพระพุทธรูปบาทศิลา 6) ตึกวรพต 7) ศาลาฤๅษี 8) พระเจดีย์ 9) ศาลาการเปรียญ 10) หอไตรปิฎก 11) วิหารแก่ง 12) วิหารพระศาสดา 13) โพนธมระ 14) หอระฆัง 15) ศาลาวิชฌญาณ 16) หมู่กุฎิคณะกุฎิ 17) กุฎิละออ 18) กัปปิยกุฎิ 19) กุฎิหอแดง 20) กุฎิหอแดง 21) ศาลาจาน 22) ปลับปลาสมเด็จพระศรีสุริเยนทร์ ฯ 23) ตำหนักเพชร 24) ตำหนักจันทร์ 25) ตำหนักซ้าย 26) ตำหนักเดิม 27) พระปั้นหย่า 28) หอสหจร 29) ตำหนักทรงพรต 30) ศาลารับเสด็จ 31) ตำหนักล่าง 32) คณะสูง 33) กุฎิรามเดชะ 34) กุฎิบุณยะรัตเวช 35) ตึกล่อ 36) กุฎิ 37) หมู่กุฎิคณะแดงบวร 38) ตึก ภ.ป.ร พิพิธภัณฑวัด 39) หมู่กุฎิขาบเขียวบวร 40) ตึกอุทิศนพวงศ์ 41) ตึกอาภาพร 42) ตึกแหล่กรรมสิทธิ์ปราโมช 43) ตึกอันเส็งทวิวงศ์ 44) ตึกพัศตรพิมลวรรณ 45) ตำหนักบรรจบ เบญมา 46) ตึกหอเขียว 47) หมู่กุฎิคณะบรรจบ 48) ตึกมนุษยนาควิทยาทาน 49) ถังน้ำหอนาฬิกา 50) ตึกเหมไกรฤกษ์ 51) ตึกปาไลต 52) ตึกคอยท่าปราโมทย์ 53) หมู่กุฎิคณะเหลืองรังสี 54) ตึกหลวงเจริญนิติศาสตร์ 55) ตึกคุณหญิงจืดสัตยานุรักษ์ 56) หมู่กุฎิคณะแดงรังสี 57) ตึกพระนิกรบตี 58) หมู่กุฎิเขียวรังสี 59) ตึก ส.ว.ธรรมนิเวศ 60) บ้านพักภารโรง 61) ตึกโรงเรียนวัดบวรนิเวศ 62) ตึกวิชฌญาณวงศ์โรงเรียนวัดบวรนิเวศ 63) โรงอาหาร 64) ตึกสภาการศึกษามหามกุฎราชวิทยาลัย 65) ตึกห้องสมุดสภาการศึกษามหามกุฎราชวิทยาลัย 66) พระเจดีย์ 67) คณะรังสี 68) วิหารคณะรังสี 69) พระอุโบสถคณะรังสี ดังรูปที่ 1

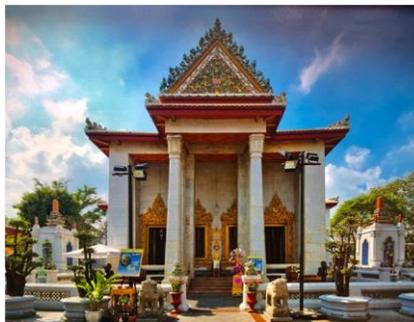
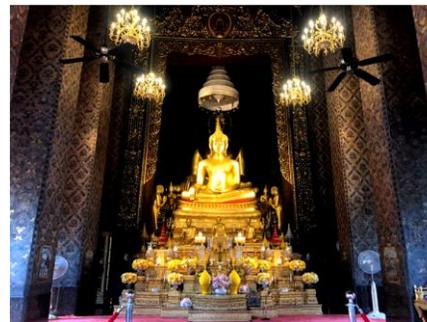
**รูปที่ 2** พระอุโบสถวัดบวรนิเวศวิหารด้านหน้า (ทิศเหนือ) และภายในพระอุโบสถวัดบวรนิเวศวิหาร

**พระอุโบสถ** เป็นอาคารก่ออิฐถือปูน มีเสาร่วมในแผนผังอาคารเป็นลักษณะตรีมุข พาไลรอบ เสาพาไลมีลักษณะเป็นเสาสี่เหลี่ยมไม่มีบัวหัวเสา พื้นที่ภายในพระอุโบสถถูกแยกออกเป็น 3 ส่วน สามารถเดินเชื่อมถึงกันได้ มีมุขอาคารด้านหน้าเป็นพื้นที่ขนาดใหญ่ที่สุด ส่วนมุขข้างทิศตะวันออกและทิศตะวันตก เป็นพื้นที่ขนาดเล็กกว่าประดิษฐานพระพุทธรูปปางห้ามสมุทร หลังคามีการยกคอสองรองรับหลังคาจั่วส่วนบน หน้าจั่วมีลักษณะก่ออิฐถือปูนแบบไม่มีไชราหน้าจั่ว ชุ่มประตู่และหน้าต่างเป็นงานปูนปั้นลงรักปิดทองประดับกระจกประดับลวดลายดอกไม้ใบไม้ที่เป็นลวดลายศิลปะจีนผสมตะวันตก คือลายดอกพุดตานและใบอะแคนดัส ลายเถาอรุณ ดังรูปที่ 2 และ 3

ชื่ออาคาร	ลักษณะทางกายภาพ
พระอุโบสถ	<ol style="list-style-type: none"> <li>1. เป็นรูปแบบสถาปัตยกรรมและสถาปัตยกรรมผสมผสาน 3 รูปแบบ คือ มีสถาปัตยกรรมแบบพระราชนิยมสมัยรัชกาลที่ 3 มีศิลปกรรมสกุลช่างวัง หน้าสมัย ต้นรัตนโกสินทร์ และการออกแบบโดยผสมผสานกันระหว่าง ศิลปกรรมไทยแนวใหม่ ผสมอิทธิพลตะวันตกในสมัยรัชกาลที่ 4</li> <li>2. เป็นพระอุโบสถรูปแบบตรีมุข</li> <li>3. หน้าบันประดับด้วยปูนปั้นลายดอกพุดตานใบเทศ ตรงกลางหน้าบันเป็นตราพระมหามงกุฎและพระขรรค์ประดิษฐานเหนือพานแว่นฟ้า</li> <li>4. มีเสารับมุขพระอุโบสถ เป็นเสาเหลี่ยมหินอ่อนเซาะร่องตลอดแนวยาวของเสา ปลาย เสาประดับด้วย ใบคันทู และเสาด้านข้างพระอุโบสถเป็นเสาเหลี่ยมกลม หินอ่อนไม่มีลายที่ปลายเสา</li> <li>5. ระบบประกอบอาคารที่พบ ระบบไฟฟ้าแสงสว่าง ระบบระบายอากาศ ระบบกล้อวงจรปิด</li> </ol>

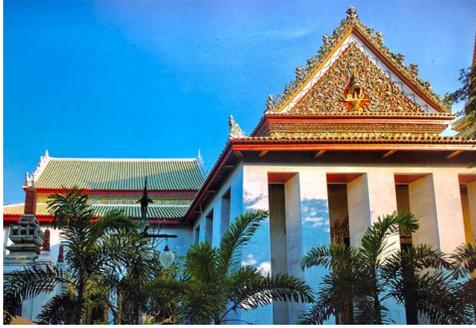
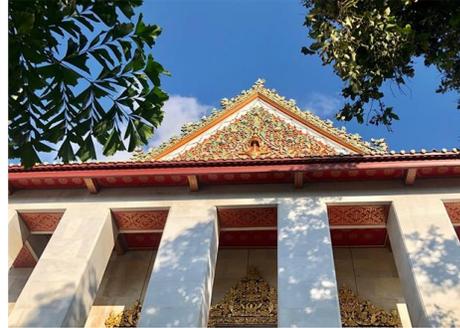
รูปที่ 3 พระอุโบสถทิศตะวันตก ภายหน้าบันเป็นกระเบื้องเคลือบลายดอกพุดตาน ใบเทศ และตราพระบรมราชสัญลักษณ์มหามงกุฎที่กลางหน้าบัน  
ที่มา: จากการเก็บข้อมูลของผู้วิจัย

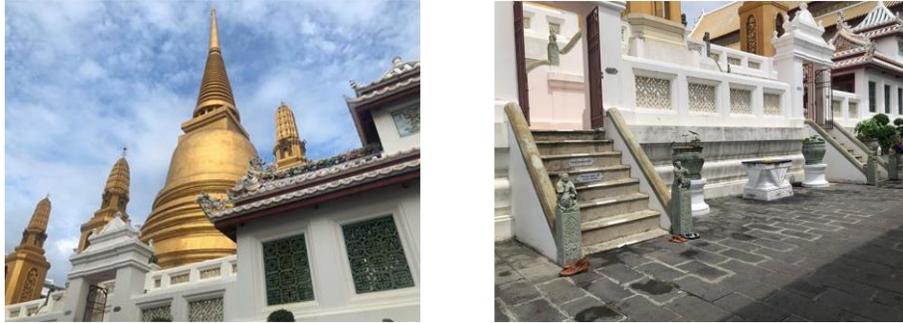
รูปที่ 4 พระเจดีย์วัดบวรนิเวศวิหาร และบันไดทางขึ้นด้านหน้าพระเจดีย์

**พระเจดีย์** ตั้งอยู่ในตำแหน่งด้านหลังพระอุโบสถ พระเจดีย์เป็นเจดีย์ทรงกลมตั้งอยู่บนฐานทักษิณสี่เหลี่ยมจัตุรัสซ้อน 2 ชั้น ฐานทักษิณชั้นล่าง กว้างและยาวประมาณ 30 เมตร ประดับตกแต่งฐานสิงห์ บริเวณมุมของฐานชั้นนี้ทั้ง 4 มุม สร้างเป็นทิมคดหลังคาเก๋งเงินมีแนวกำแพงเชื่อมต่อกันผนังด้านข้างตลอดถึงกันทั้ง 4 ด้าน ภายในทิม เป็นที่ประดิษฐานพระพุทธรูปแบบต่าง ๆ นอกจากนั้นบน

ลานประทักษิณชั้นนี้โดยรอบ ยังประดิษฐานเทวรูปขนาดใหญ่ 6 องค์ ได้แก่ พระพรหม พระวิสสุกรรม พระนารายณ์ พระคเณศ พระปัจเจกษะ และพระประคนธรรพ ฐานประทักษิณชั้นบนขนาดกว้างและยาวประมาณ 21 เมตรทำป็นฐานสิงห์เช่นเดียวกับชั้นล่างมีบันไดทางขึ้นสองด้าน คือ ทิศตะวันออก และทิศตะวันตก บันไดทางทิศตะวันออก ก่อซุ้ม ยอดปราสาท หรือมณฑปยอดปราสาท ตามรูปที่ 4

ชื่ออาคาร	ลักษณะทางกายภาพ
พระเจดีย์	<ol style="list-style-type: none"> <li>1. เป็นเจดีย์กลมขนาดใหญ่ทรงระฆังคว่ำ มีฐานทักษิณสี่เหลี่ยม 2 ชั้น ท้องค์เจดีย์มีซุ้ม 4 ซุ้ม เป็นทางเข้าภายใน 1 ซุ้ม ที่ทักษิณชั้นบนมีซุ้มยอด ปราสาท 4 มุม</li> <li>2. เป็นลักษณะเจดีย์ที่นิยมสร้างในสมัยรัชกาลที่ 4 อย่างทรงลังกา แตกต่างจากเจดีย์ที่นิยมสร้างในสมัยต้นรัตนโกสินทร์คือเป็นเจดีย์ลักษณะแบบฝักข้าวโพด ถือเป็นจุดเปลี่ยนของรูปแบบเจดีย์ในสมัยรัตนโกสินทร์</li> <li>3. ระบบประกอบอาคารที่พบ ระบบป้องกันฟ้าผ่า ระบบกล้องวงจรปิด ระบบไฟฟ้าแสงสว่าง</li> </ol>

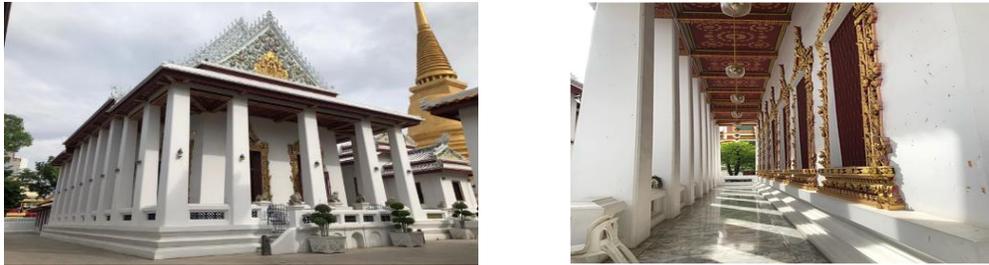
**พระวิหารพระศาสดา** พระวิหารพระศาสดามีผังพื้นเป็นรูปสี่เหลี่ยมผืนผ้า วางตัวในแนวทิศตะวันออก - ตะวันตก มีฟาโลรอบ ไม่มีคันทวยและบัวหัวเสา โดยเป็นพระวิหารขนาดยาว 9 ช่วงเสา ภายในแบ่งเป็น 5 ห้อง โดยอาคารจะถูกแบ่งพื้นที่ออกเป็น 2 ส่วน โดยห้องด้านทิศตะวันออก 3 ห้อง ประดิษฐานพระศรีศาสดา และอีก 2 ห้อง ด้านทิศตะวันตก ประดิษฐานพระไสยา หลังคาเป็นแบบซ้อน 2 ชั้น แต่ละชั้นหลังคาซ้อนประกอบด้วย 2 ตับหลังคาหน้าบันอาคารเป็นแบบก่ออิฐถือปูนชนิดไม่มีไชราหน้าจั่ว โดยลายหน้าบันทำเป็นตราพระมหาพิชัยมงกุฎ ประดิษฐานเหนือพาน ประกอบด้วยฉัตร

7 ชั้นทั้ง 2 ข้าง ล้อมรอบด้วยลวดลายปูนปั้นดอกพุดตานพร้อมด้วยก้านและใบ กรอบประตู หน้าต่างและ ซุ้มประตู หน้าต่าง เป็นงานปูนปั้นลงรักปิดทองประดับกระจกประดับลวดลายดอกไม้และใบไม้ ที่เป็น ลวดลายศิลปะชั้นผสมกับลวดลายศิลปะตะวันตก แบบเดียวกับพระอุโบสถ โดยกลางซุ้มจะทำเป็นตรา พระมหามงกุฏและฉัตรประกอบอยู่ทั้ง 2 ข้างล้อมรอบด้วยลวดลายอย่างเทศ คือลายจีนผสมผสาน กับลวดลายอย่างตะวันตก ตามรูป 5

รูปที่ 5 พระวิหารพระศาสดาวัตบวรนิเวศวิหาร และ แฉกหน้าต่างด้านข้างพระวิหารพระศาสดา  
ที่มา: จากการเก็บข้อมูลของผู้วิจัย

ชื่ออาคาร	ลักษณะทางกายภาพ
พระวิหาร พระศาสดา	<ol style="list-style-type: none"> <li>1. เป็นอาคารทรงเก๋งจีน ฐานเดียวกับวิหารเก๋ง มีระเบียงรอบพระวิหาร มีกำแพงระเบียงกันระหว่างแนวเสาราย เป็นเสาสี่เหลี่ยมปลายเสาเรียวเล็กน้อย</li> <li>2. หลังคาซ้อนชั้น 2 ชั้น หน้าบันรยระกาไม่มีลายน ลวดลายหน้าบันเป็นปูนปั้นรูปดอกพุดตาน ตรงกลางเป็นรูปพระมหามงกุฏประดิษฐานบน พาน มีฉัตร 2 ข้าง ซึ่งเป็นพระบรมราชสัญลักษณ์ประจำรัชกาลที่ 4 หลังคามุงกระเบื้อง กาบกล้วย</li> <li>3. ซุ้มประตูหน้าต่างด้านนอกเป็นลวดลายปูนปั้นรูปดอกพุดตานใบเทศปิดทอง ตรงกลางซุ้มด้านบนทำเป็นรูปพระมหามงกุฏมีฉัตรอยู่ 2 ข้าง เช่นเดียวกับ หน้าบัน</li> <li>4. ระบบประกอบอาคารที่พบ ระบบกล้อวงจรปิด ระบบไฟฟ้าแสงสว่าง ระบบกล้อวงจรปิด</li> </ol>

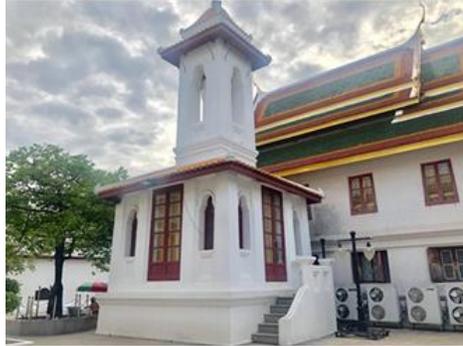
**หอรระฆัง** ตั้งอยู่บริเวณด้านหน้าพระวิหารพระศาสดา ตามประวัติ สันนิษฐานว่า น่าจะมีมาแล้วตั้งแต่แรกเริ่มการสร้างวัดรูปทรงทางสถาปัตยกรรมหอรระฆัง เป็นอาคารก่ออิฐถือปูนสูง 2 ชั้น ชั้นบนทำเป็นหอรระฆัง แผนผังของอาคารเป็นสี่เหลี่ยมจัตุรัส มีรูปแบบทางสถาปัตยกรรมเป็นแบบ

ตะวันตกผสมจีน ฐานของอาคารเป็นฐานสี่เหลี่ยมเรียบเกลี้ยงไม่มีฐานบัว ประตูและหน้าต่างออกแบบเป็นวงโค้งแบบสถาปัตยกรรมตะวันตก ส่วนหลังคาเป็นทรงกระโจมแบบจีนปนฝรั่งซึ่งรูปแบบทางสถาปัตยกรรมแบบนี้ เป็นรูปแบบที่พบแล้วตั้งแต่รัชกาลพระบาทสมเด็จพระนั่งเกล้าเจ้าอยู่หัว ตามรูปที่ 6

รูปที่ 6 หอระฆังวัดบวรนิเวศวิหาร  
ที่มา: จากการเก็บข้อมูลของผู้วิจัย

ชื่ออาคาร	ลักษณะทางกายภาพ
หอระฆัง	<ol style="list-style-type: none"> <li>1. เป็นอาคารก่ออิฐถือปูนสูง 2 ชั้น ชั้นบนทำเป็นหอระฆัง ผนังของอาคารเป็นสี่เหลี่ยมจัตุรัส</li> <li>2. มีรูปแบบทางสถาปัตยกรรมเป็นแบบตะวันตกผสมจีน ฐานของอาคารเป็นฐานสี่เหลี่ยมเรียบเกลี้ยงไม่มีฐานบัว ประตูและหน้าต่างออกแบบเป็นวงโค้งแบบสถาปัตยกรรมตะวันตก</li> <li>3. หลังคาเป็นทรงกระโจมแบบจีนปนฝรั่ง กระเบื้องมุงหลังคาเป็นกระเบื้องกาบหลังคา ไม่มีเครื่องลำยอง โดยทำเป็นหลังคาทรงกรวยสี่เหลี่ยมประดับลายใบไม้แบบตะวันตก</li> <li>4. ระบบประกอบอาคารที่พบ ระบบไฟฟ้าแสงสว่าง ระบบกล้อวงจรปิด</li> </ol>

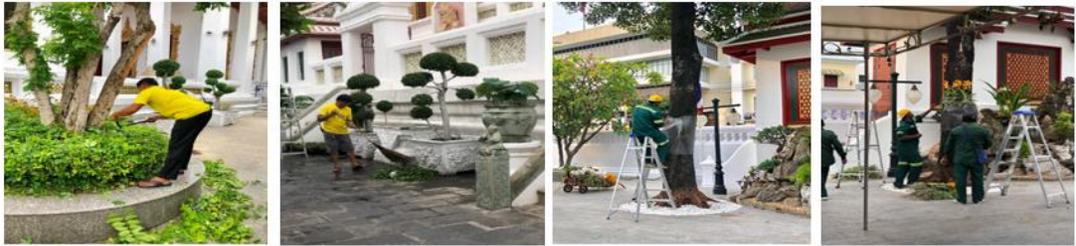
ส่วนที่เป็นต้นไม้ มีการตัดตกแต่งกิ่งไม้พุ่มบริเวณ สวนหย่อมได้มีการจัดสวน รดน้ำต้นไม้ทุกวัน ทำให้ต้นไม้มีสีเขียวสดใส ในอาคารก็มีการทำความสะอาด เช่น ทำความสะอาดหน้าต่างตาเทียนบนแท่นจุดเทียนบูชาพระ เช็ดขอบหน้าต่างพระอุโบสถ เช็ดตู้ในส่วนอาคารรอยพระพุทธรูปจำลอง ภูเข้าน้ำบริเวณพื้นที่อาคารพระศาสดา ทำความสะอาดล้างห้องน้ำ ซ่อมแซมหลังคา ศาลาอเนกประสงค์ ซ่อมบำรุงภาพจิตรกรรมบนเสาในพระอุโบสถ ซ่อมแซมครุภัณฑ์ ซ่อมแซมระบบไฟฟ้าแสงสว่าง มีจัดตกแต่งดอกไม้เพื่อภูมิทัศน์ที่สวยงาม กวาดใบไม้ การจับสุนัขและแมวจรจัดภายในบริเวณวัด มีการกำจัดขยะและสิ่งปฏิกูลไปรวมที่จุดรวม

รูปที่ 7 แสดงงานตัดตกแต่งกิ่งไม้พุ่ม

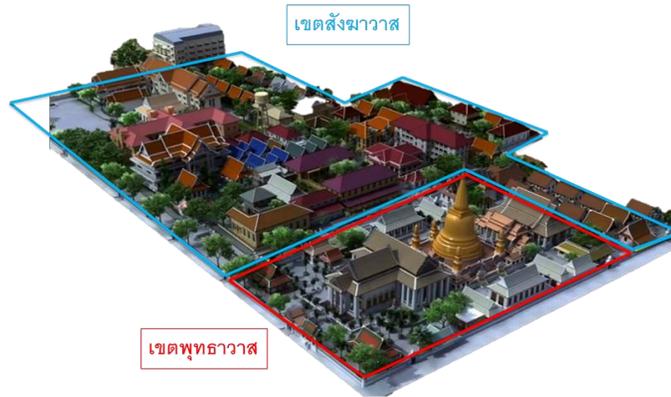
รูปที่ 8 ผังบริเวณวัดบวรนิเวศวิหาร  
ที่มา: จากการวิเคราะห์ของผู้วิจัย

จากรูปที่ 8 พบว่า การแบ่งเขตพื้นที่ของวัดบวรนิเวศวิหาร แบ่งได้เป็นสองเขต คือ เขตพุทธาวาส และเขตสังฆาวาส และแสดงลักษณะอาคารและการใช้งาน ตามตารางที่ 5

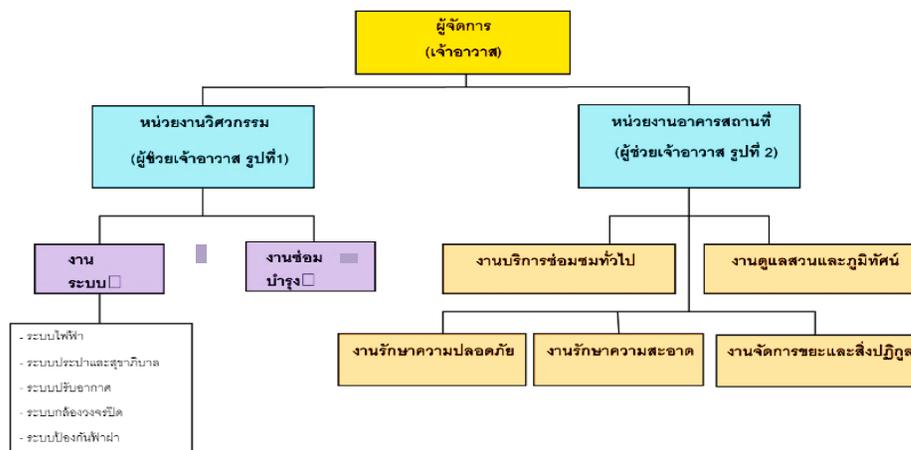
ผังโครงสร้างในงานบริหารทรัพย์สินทรัพยากรภายภาพของวัดบวรนิเวศวิหาร ผู้จัดการ คือ เจ้าอาวาส ในหน่วยงาน ด้านวิศวกรรมอาคาร และหน่วยงานอาคารสถานที่ คือผู้ช่วยเจ้าอาวาส หน่วยงานวิศวกรรมจะแบ่งเป็น 2 งาน 1) งานระบบ 2) งานซ่อมบำรุง ในงานระบบก็ จะแบ่งเป็น 5 ระบบ ดังนี้ ระบบไฟฟ้า ระบบประปาและสุขาภิบาล ระบบปรับอากาศ ระบบกล้องวงจรปิด ระบบ ป้องกันฟ้าผ่า หน่วยงานอาคารสถานที่จะแบ่งออกเป็น 5 งาน หลัก ๆ ดังนี้ 1) งานบริการซ่อมแซมทั่วไป 2) งานดูแลสวนและภูมิทัศน์ 3)งานรักษาความปลอดภัย 4) งานรักษาความสะอาด 5) งานจัดการขยะ และสิ่งปฏิกูล

รูปที่ 9 ผังโครงสร้างงานบริหารทรัพย์สินทรัพยากรภายภาพของวัดบวรนิเวศวิหาร
