การศึกษาการใช้พื้นที่ว่างระหว่างอาคารในเชิงพาณิชย์กรรม

วิทยาลัยสถาปัตยกรรมศาสตร์ มหาวิทยาลัยราชภัฏสวนสุนันทา

The Study of Using Open Space Between Buildings for Commercial Activity

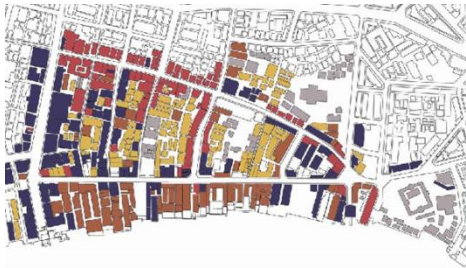
ภาพที่ 2 ผังเมืองในเขตพื้นที่สัมพันธวงศ์

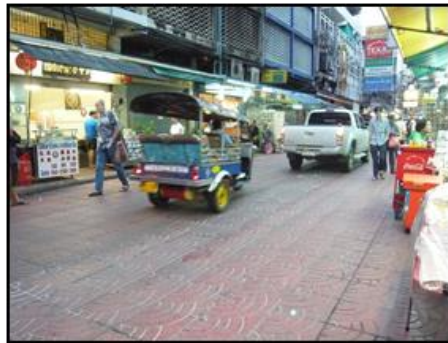
ภาพที่ 3 แสดงภาพในบริเวณซอยผดุงด้าว (ซอยเท็กซัส)

ลักษณะการจอดรถเป็นลักษณะของผู้อยู่อาศัยหรือผู้มาส่งของ ซึ่งมีทั้งการจอดแช่ทั้งวัน และจอดในช่วงระยะเวลาสั้นเพื่อส่งของ ไม่มีการจัดระเบียบในการจอดรถ แต่มีอาคารจอดรถสำหรับผู้ที่ต้องการจอดรถไว้และไปเดินจับจ่ายที่ถนนเยาวราชลักษณะทางเท้าพื้นที่ผิวทางเท้ามีความกว้างของทางเดินเท้า 1.20 ม. วัสดุที่ใช้ปูทางเท้าเป็นกระเบื้องชนิดเดียวกับพื้นที่ถนนทำให้เกิดความเรียบร้อยสวยงามและเป็นระเบียบ แต่มีการวางแผงขายของยื่นล้ำต่อเนื่องออกมาจากตัวอาคาร ทำให้ผู้ใช้พื้นที่ในบริเวณนี้ไม่สามารถเดินบนทางเท้าได้ ต้องเดินบริเวณพื้นที่ถนนแทนตลอดทั้งเส้นลักษณะกิจกรรมที่เกิดขึ้นในซอยผดุงด้าว ในอดีตมีความเจริญคึกคักมาก เนื่องจากเป็นแหล่งการค้าขาย ผู้คนมาจับจ่ายสินค้ากันอย่างคึกคัก ร้านค้าที่เปิดขายในซอยนี้ บางร้านเปิดมานานตั้งแต่ตัดถนน และยังคงเหลืออยู่จนถึงปัจจุบันบางร้านอาจเหลือเพียงไม่กี่ร้านในประเทศหรือ เหลือเพียงแห่งเดียวก็เป็นได้ เช่น ร้านขายเครื่องดนตรีจีน และในช่วงกลางคืนเป็นย่านบันเทิงที่คึกคักเนื่องจากมีโรงหนังเท็กซัส และมีโรงหนังใกล้เคียงอีก 2 ในบริเวณนี้และมีสถานบันเทิง (โรงน้ำชา) ในปัจจุบันการค้าบริเวณ

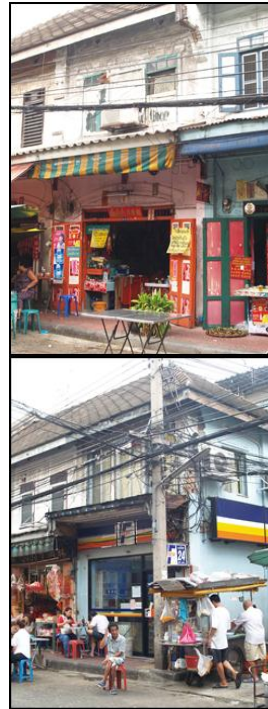
ภาพที่ 4 แสดงภาพในบริเวณถนนแปลงนาม

ลักษณะกิจกรรมที่เกิดขึ้นบนถนน แปลงนามมีความน่าสนใจหลายด้านทั้งในด้าน ของตัวสินค้าซึ่งมีเอกลักษณ์เฉพาะด้าน อาจเหลือเพียงไม่กี่ร้านในกรุงเทพฯ เช่นร้านขาย เครื่องดนตรีจีนร้านขายตะเกียงเจ้าพายุ ในด้าน ร้านขายอาหาร มีความหลากหลาย ทั้งเก่าและ ใหม่ส่วนใหญ่เปิดกิจการมานานกว่า 30ปี และ วัดมงคลสมาคม (วัดโห้ยคั่นตือ) ช่วงกลางวัน ในซอยมีการค้าขายผู้คนมาจับจ่ายซื้อของ และ หาอาหารกินภายในซอยนี้ก็มีร้านอาหาร หลายร้าน ช่วงกลางคืนในซอยแปลงนามมี แผงร้านอาหารมาตั้ง บนฟุตบาทและลามไป บนพื้นถนนกินพื้นที่ถนนไป 1 เลนทำให้ซอยนี้ดูมี ชีวิตชีวา และคึกคักในช่วงกลางคืน เนื่องมาจาก แสงไฟและผู้คนนิยมมากินอาหารเวลากลางคืน

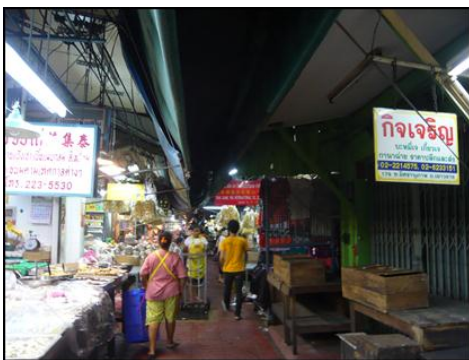
ลักษณะกิจกรรมที่เกิดขึ้นบนซอยอิศรานูภาพ มีความน่าสนใจหลายด้าน ทั้งในด้านของตัวสินค้า ซึ่งมีเอกลักษณ์เฉพาะด้าน เนื่องจากภายในซอยเป็นตลาดสดมีการขายสินค้า นานาชนิด ทั้งปลาสด หมู เป็ดไก่เครื่องไหว้เจ้าแบบจีนของแห้งเครื่องตุ๋นยาจีน ผลไม้แห้ง ร้านอาหาร และแผงขายเสื้อผ้า ซึ่งนับว่ามีความหลากหลายในตัวสินค้าอย่างมาก และภายในซอยนี้ยังมีศาลเจ้าเล่งบ้วยเอี้ย ที่สร้างมานานอาจนับได้ว่าสร้างมาตั้งแต่สมัยอยุธยาตอนกลาง (พ.ศ. 2201) เป็นที่เคารพนับถือของผู้อาศัยในละแวกนี้ช่วงกลางวันมีการขายของอย่างคึกคักเนื่องจากซอยนี้เป็นตลาดสดที่มีชื่อของเยาวราชมีการขายปลีกและขายส่ง ในวันธรรมดามีทั้งคนไทยเชื้อสายจีน และชาวต่างชาติมาเดินเที่ยวแวะซื้อของกินกันอย่างมากมาย ประกอบกับพื้นที่ซอย อาคารร้านค้าต่าง ๆ วางของรुकูล้ำพื้นที่สาธารณะกันอย่างเนื่องทุกร้าน เหลือทางเดินตรงกลางประมาณ 1.50 ม. ทั้งคนซื้อและคนเข็นของรถมอเตอร์ไซด์ส่งคน ใช้เส้นทางนี้กันอย่างคับคั่ง บางช่วงถึงกับต้องหยุดเดินเมื่อมีการซื้อของหรือคนเข็นผ่าน

ภาพที่ 5 แสดงภาพภาพในบริเวณถนน อิศรานูภาพ (เจริญกรุง16)

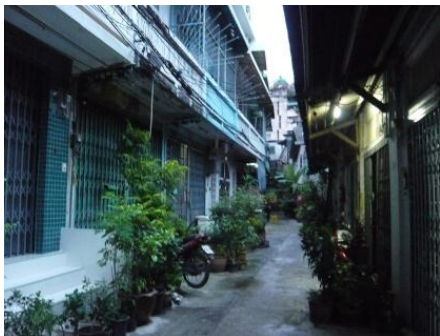
สัดส่วนโดยอาจใช้รูปแบบของระดับและพื้นผิวให้เกิดประโยชน์ ห้ามวางของล้ำพื้นที่ที่กำหนด และจัดพื้นที่จอดรถจักรยานยนต์ ให้ในบริเวณต้นซอยและท้ายซอย

ภาพที่ 7 แสดงแนวทางการแก้ปัญหาใน

พื้นที่ซอยผดุงด้าว

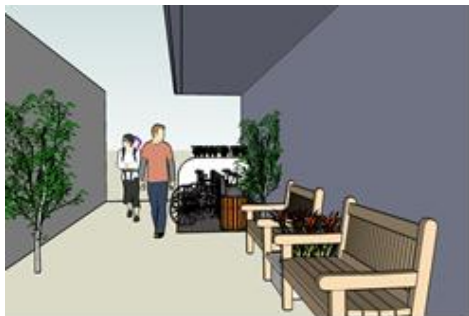
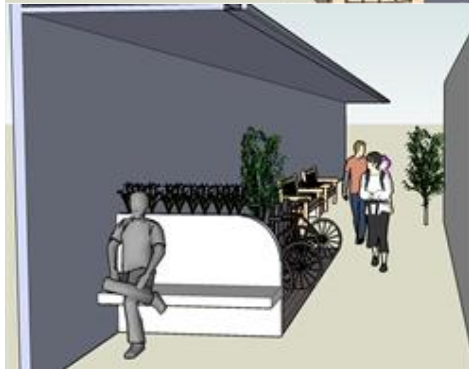
เสนอให้มีการจัดทำกระเบื้องต้นไม้ บริเวณหน้าอาคารพักอาศัย โดยใช้พื้นที่บางส่วนของถนนและอาคาร เพื่อให้เกิดความเป็นระเบียบเรียบร้อย และเกิดความร่มรื่นภายในพื้นที่ โดยมีการออกแบบกระบะปลูกต้นไม้ให้มีรูปแบบที่เหมือนกันตลอดทั้งตรอก และสร้างเอกลักษณ์ให้กับพื้นที่ได้แบ่งพื้นที่ถนนและบ้านให้เป็น

ภาพที่ 9 แสดงแนวทางการแก้ปัญหาในพื้นที่ซอยผดุงด้าว

จัดพื้นที่การจอดรถให้เป็นสัดส่วน เพื่อ ต้นไม้ เพื่อพรางสายตา และเพื่อให้เกิดบรรยากาศ ที่ร่มรื่นย์ จัดวางเก้าอี้นั่งพักผ่อนเพื่อให้เกิด กิจกรรมการพบปะสังสรรค์ของคนในชุมชน ทาสีผนังอาคารเดิมให้ดูเรียบร้อยสวยงาม ช่วยเพิ่ม บรรยากาศ และติดหลอดไฟบริเวณที่จอดรถ เพื่อความปลอดภัยในยามค่ำคืน

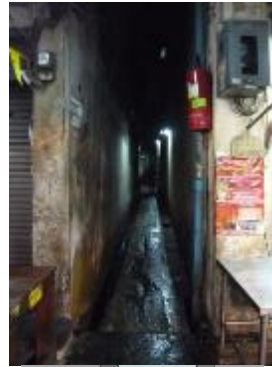
ภาพที่ 11 แสดงแนวทางการแก้ปัญหาในพื้นที่

ซอยอิศรานุภาพ

จัดทำกันสาดแบบโปร่งแสงสามารถกัน ฝนได้ และแดดสามารถส่องลงมาได้ในช่วง กลางวันมีรางระบายน้ำด้านข้างเพื่อระบายน้ำฝน จากกันสาด ติดไฟฟ้าเพื่อให้แสงสว่างในเวลา กลางคืน เพื่อความปลอดภัย ปรับปรุงทาสีผนังใหม่

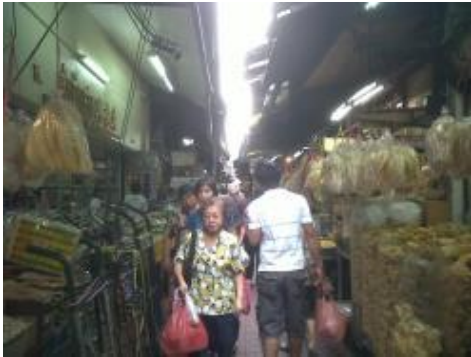
ภาพที่ 12 แสดงภาพในบริเวณซอยอิศราณภาพ

การแก้ปัญหาอาจใช้แนวทางในการปรับช่วงเวลาในการขนส่งสินค้า โดยแบ่ง แนวทางแก้ เป็น 2 กรณี

1. การใช้รถขึ้นแบ่งเป็นช่วงเวลาอาจแบ่งเป็นทุก 3 ชม.ต่อวัน เพื่อให้ผู้คนเดินได้อย่าง สะดวกในพื้นที่ในระยะยาวผู้คนจะเริ่มปรับตัว และเข้าใจข้อจำกัดในด้านพื้นที่ได้

2. การใช้รถมอเตอร์ไซด์ ควรกำหนดช่วงเวลาในการเข้าพื้นที่เช่น สามารถเข้าได้ช่วง 3.00 – 7.00 น. และ 18.00 – 20.00 น. เลือกช่วงเวลาที่ไม่มีคนพลุกพล่านและอาจแตกต่างกันในช่วงเทศกาล

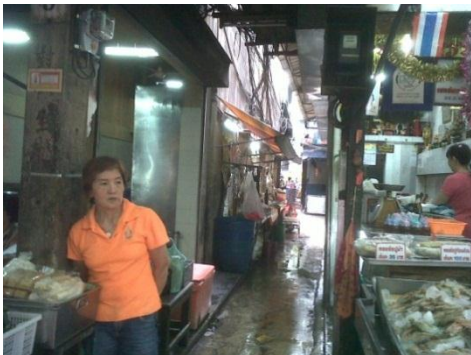
ภาพที่ 13 แสดงภาพในบริเวณซอยอิศราณภาพ

ปรับปรุงพื้นที่ถนนโดยใช้วัสดุที่มีผิวหยาบสามารถแม้เปียกชื้นก็ไม่ทำให้เกิดการลื่นล้มปรับปรุงบริเวณกันสาด เพิ่มช่องแสงเพื่อให้แสงแดด สามารถส่องลงมาได้ เพื่อช่วยให้พื้นผิวแห้งในบางช่วงเวลา และฆ่าเชื้อโรคบางชนิด

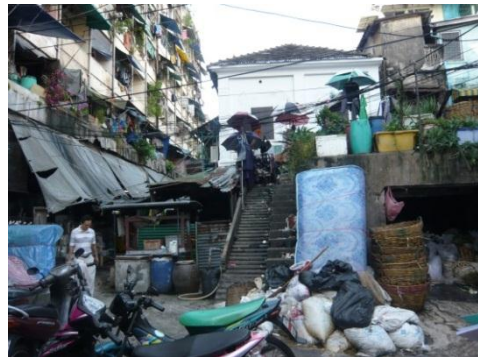
ภาพที่ 15 แสดงภาพบริเวณในซอยแปลงนาม

แนวทางการแก้ปัญหาในพื้นที่ซอยแปลงนามพบว่า ปัญหาหลักคือพื้นที่ถูกใช้เป็นที่สำหรับทิ้งขยะ ดังนั้นจึงควรออกแบบพื้นที่ทิ้งขยะให้มีความเรียบร้อยมีดาดชิดมากกว่านี้เพื่อป้องกันสัตว์ (หมาหนู และแมลงต่าง ๆ) มาคุ้ยขยะ และเพื่อความสวยงามควรประสานกับทางสำนักงานเขตที่
