## การยกระดับคุณค่ามรดกสถาปัตยกรรมไม้: กรณีศึกษาการปรับปรุงพิพิธภัณฑ เรือนพระยาพิบูลพิทยาพรรค

Enhancing the Heritage Value of Wooden Architecture: A Case Study of  
the Renovation of Phraya Phibun Pittayaphak House Museum

โดย: สราวุฒิ เดชกมล

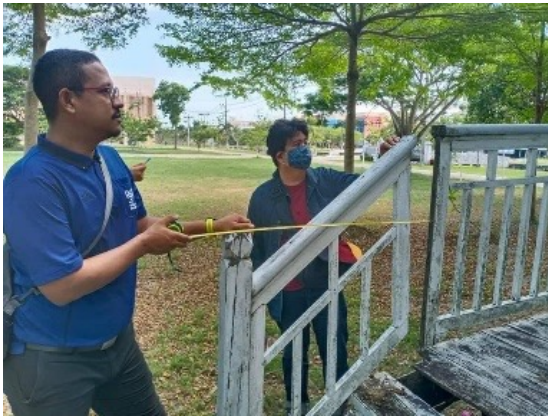
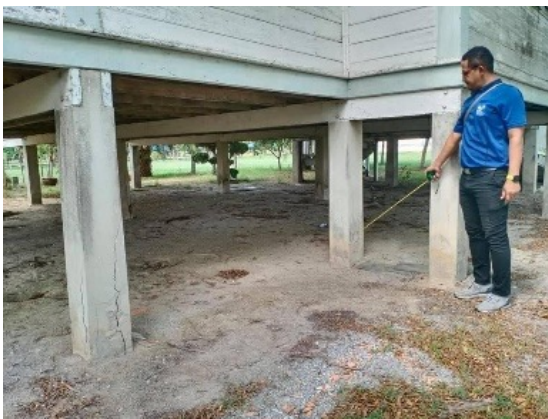
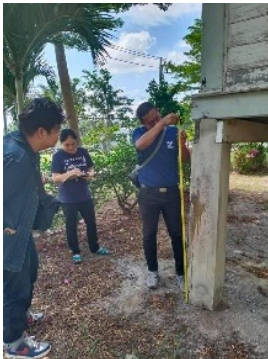
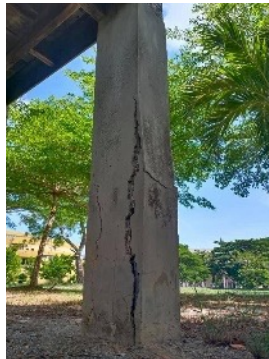
ภาพ 1-4 การตรวจวัดและประเมินสภาพโครงสร้างอาคารเดิมเพื่อเตรียมการปรับปรุง  
หมายเหตุ. ภาพถ่ายโดยผู้เขียน

ปัญหาที่มาของการปรับปรุงคือ การเสื่อมโทรมอย่างรุนแรง ของฐานรากและตอมหม้อคอนกรีต โดยเฉพาะปรากฏการณ์ที่เรียกว่า Concrete Cancer ซึ่งเกิดจากการเกิดสนิมของเหล็กเสริมภายใน ทำให้เหล็กขยายตัวเพิ่มปริมาตรหลายเท่าตัวและสร้างแรงดันภายในจนดันให้คอนกรีตแตกกระเทาะ (spalling) การสูญเสียเนื้อคอนกรีตนี้ส่งผลโดยตรงต่อกำลังรับแรงอัดและเสถียรภาพของเสาที่รองรับอาคาร

จากการวิเคราะห์น้ำหนักบรรทุกทุกของอาคารไม้ทั้งหมด ซึ่งมีค่าน้ำหนักไม่สูงมากนัก และจากการประเมินกำลังรับน้ำหนักของดิน (bearing capacity) ในพื้นที่ที่ประมาณ 3-4 ตันต่อตารางเมตร คุณไพรัตน์ บุญนาควุฒิวิศวกกร ได้ออกแบบให้ ขยายฐานรากจากขนาดเดิมประมาณ 1x1 เมตร เป็น 1.50 x 1.50 เมตร พร้อมขยายขนาดตอมหม้อคอนกรีตเพื่อเพิ่มค่าความปลอดภัย (safety factor) ในการรับน้ำหนัก

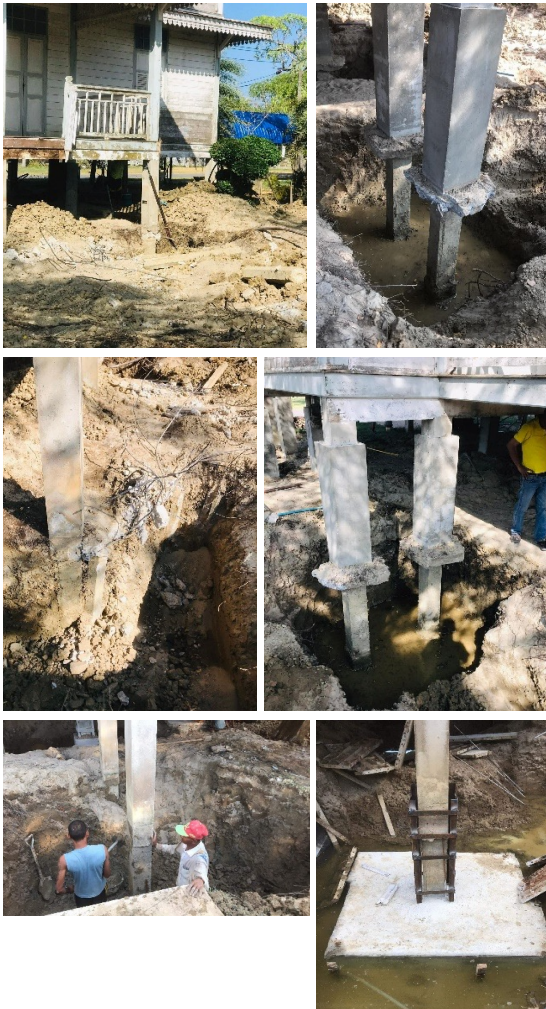
ภาพ 6-11 กระบวนการก่อสร้างและปรับปรุงฐานราก เพื่อเสริมความมั่นคงของโครงสร้าง  
หมายเหตุ. ภาพถ่ายโดยผู้เขียน

การเปลี่ยนระบบพื้นสู่ Mat Foundation Concept พื้นชั้นล่างที่เดิมเป็นเพียงพื้นวางบนดิน (slab on grade) ถูกเปลี่ยนเป็นโครงสร้าง Slab on Beam (พื้นวางบนคาน) และมีการเสริมเหล็กถึงสองชั้น (เหล็กบนและเหล็กล่าง) ซึ่งทำให้พื้นสามารถต้านทานโมเมนต์ดัดได้ และทำงานเสมือน Match Foundation (ฐานรากแพขนาดใหญ่) เพื่อป้องกันความเสียหายจากการทรุดตัวไม่เท่ากัน (differential settlement)

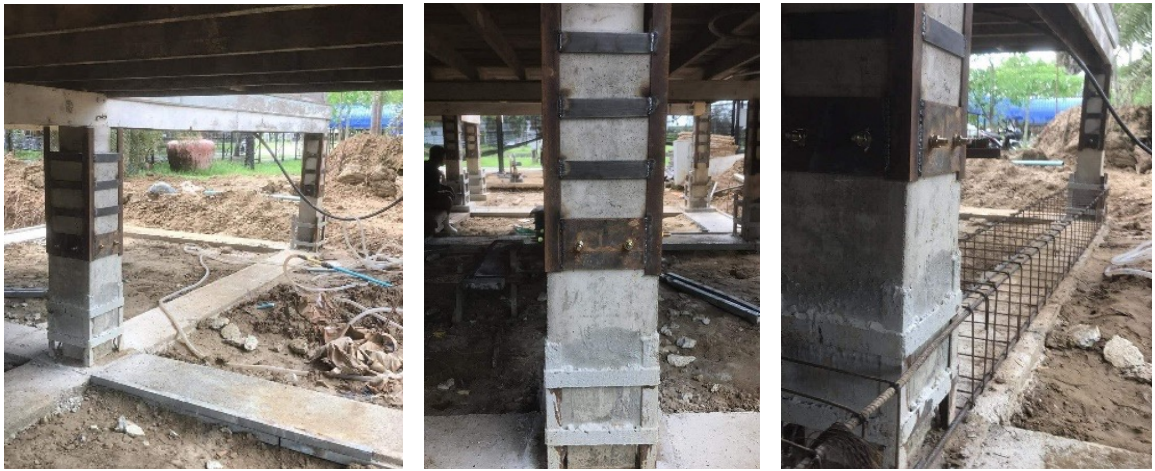
ภาพ 12-14 การติดตั้งระบบค้ำยันเพื่อรองรับโครงสร้างระหว่างการยกกระดับอาคาร  
หมายเหตุ. ภาพถ่ายโดยผู้เขียน

วิศวกรผู้ควบคุมงานได้ใช้วิธีการดำเนินการยกตัวโครงสร้างเรือนไม้หลังนี้ด้วยแม่แรงไฮดรอลิกหลากหลายความจุ ตั้งแต่ความจุเริ่มต้นที่ 20, 50 และ 100 ตัน โดยมีการวางโหนดสูงสุดต่อเสาประมาณ 6 - 7 ตัน โดยเมื่อเริ่มทำการยกจะยกได้ในระยะสั้นมาก ๆ เพียงครั้งละ 5 เซนติเมตรต่อครั้ง โดยมีการควบคุมการยกพร้อมกันผ่านการสังเกตไม้ระดับและให้สัญญาณเสียง (ไม่จำเป็นต้องใช้วิทยุสื่อสาร)

Safety Lock เป็นกลไกความปลอดภัยที่สำคัญที่สุด โดยเป็นการขันเกลียวล็อกสตัตรองรับตามขึ้นไปอย่างต่อเนื่องหลังจากการยก 5 เซนติเมตร ระบบนี้ทำหน้าที่เป็นกลไกสำรอง(Redundancy) ในการรับโหลดอาคารทันที หากแม่แรงเกิดความล้มเหลวทางไฮดรอลิก เช่น การรั่วซึม ทำให้โหลดไม่สามารถยุบตัวลงได้อย่างฉับพลันซึ่งการสร้างกลไกนี้เป็นสิ่งสะท้อนถึงประสบการณ์ของวิศวกรรายนี้

การสร้าง Roller Support เนื่องจากอาคารตั้งอยู่ใกล้ทะเลที่มีลมแรงจัด จึงมีการติดตั้ง เฟรมเหล็กแข็ง (Rigid Frame) พร้อมล้อประคอง (Roller Support) ทั้ง 4 ด้านของอาคาร เพื่อด้านทานแรงด้านข้างและ

ป้องกันการแกว่งตัวของโครงสร้างที่ถูกยกสูงขึ้น ซึ่งมีความเสี่ยงต่อแรงลมเพิ่มขึ้น

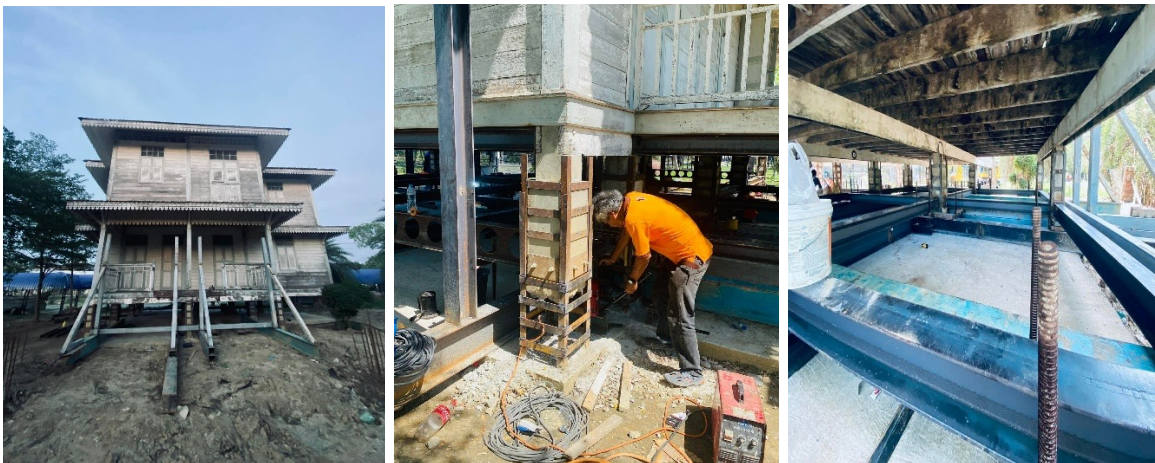
ภาพ 15-17 การดำเนินงานโครงสร้างถาวรและการเสริมความแข็งแรงของระบบรับน้ำหนัก  
หมายเหตุ. ภาพถ่ายโดยผู้เขียน

ขั้นตอนสุดท้ายคือการเปลี่ยนคุณสมบัติทางโครงสร้างอย่างถาวร โดยคานหลักที่เข้ายกจะถูกยึดให้เป็นส่วนหนึ่งของโครงสร้างถาวร และจะมีการหล่อเสาคอนกรีตใหม่ หุ้มโครงสร้างเหล็กนี้ทั้งหมด

การผนวกนี้จะทำให้จุดต่อของอาคารเปลี่ยนสถานะจาก Hinge Support ไปเป็น Fixed Support (ยึดแน่น) ซึ่งทำให้โครงสร้างสามารถต้านทานโมเมนต์ดัด ที่เกิดจากแรงลมด้านข้างในทั้งแกน X และ Z ได้อย่างเต็มที่ อันเป็นสิ่งจำเป็นสำหรับอาคารที่มีความสูงเพิ่มขึ้น

การเก็บงานโครงสร้างถาวรซึ่งต้องดำเนินการอย่างระมัดระวัง โดยใช้หลักการรื้อแล้วเท และทยอยทำทีละส่วน จากการดำเนินงานของวิศวกรเพื่อให้มั่นใจ

ว่าโครงสร้างมีเสถียรภาพต่อเนื่องตลอดกระบวนการ ไม่มีการรื้อถอนค้ำยันทั้งหมดในคราวเดียวเพื่อลดความเสี่ยง การเก็บงานโครงสร้างหลักแล้วเสร็จภายในเวลาที่กำหนดไว้ในแผนการก่อสร้างเดือน ในส่วนท้ายก็ตามมาด้วยงานสถาปัตยกรรมและภูมิทัศน์โดยรอบตัวอาคาร

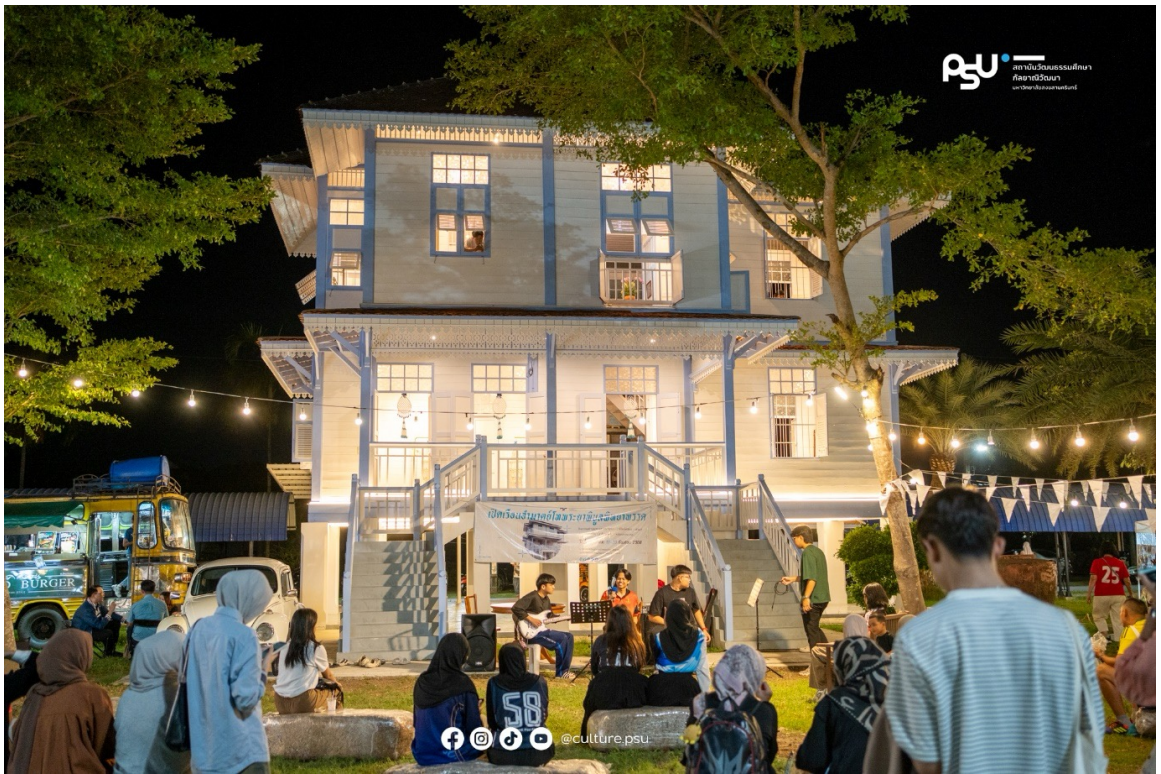
ภาพ 18 อาคารพิพิธภัณฑ์เรือนอามตยโทพระยาพิบูลพิทยาพรภายหลังกการปรับปรุงและเปิดใช้งาน  
เมื่อวันที่ 12-13 กันยายน 2568  
หมายเหตุ. ภาพถ่ายโดยผู้เขียน
