ลักษณะการเปลี่ยนแปลงบ้านพักอาศัยผู้มีรายได้น้อย  
ในชุมชนทรัพย์สินเก่า เขตวังทองหลาง กรุงเทพฯ  
Changes of low-income Housing in Subsinkao community  
Wangthonglang District, Bangkok

หลักสูตรสถาปัตยกรรมศาสตรมหาบัณฑิต สาขาวิชาเทคโนโลยีสถาปัตยกรรม

สถาบันเทคโนโลยีพระจอมเกล้าเจ้าคุณทหารลาดกระบัง

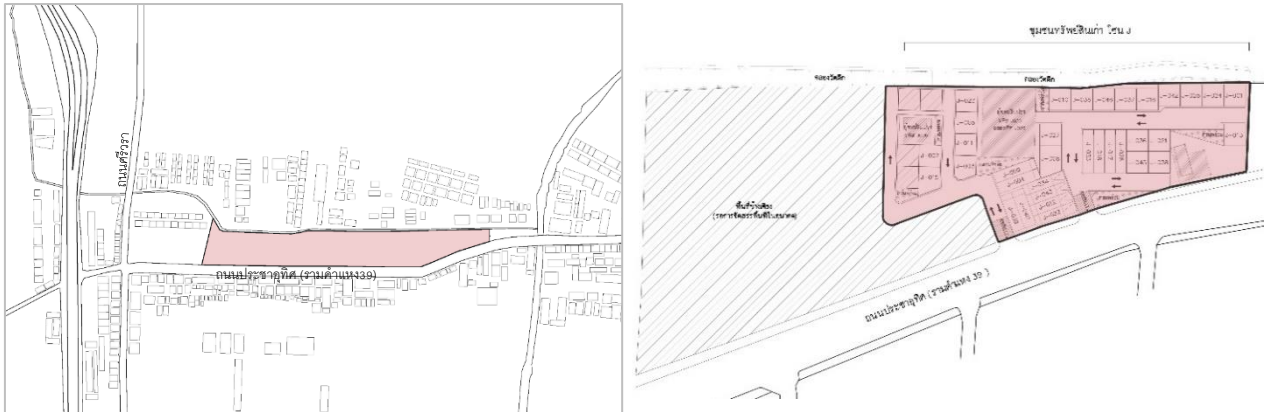
ภาพ 1 แสดงผังพื้นที่ชุมชนทรัพย์สินเก่า

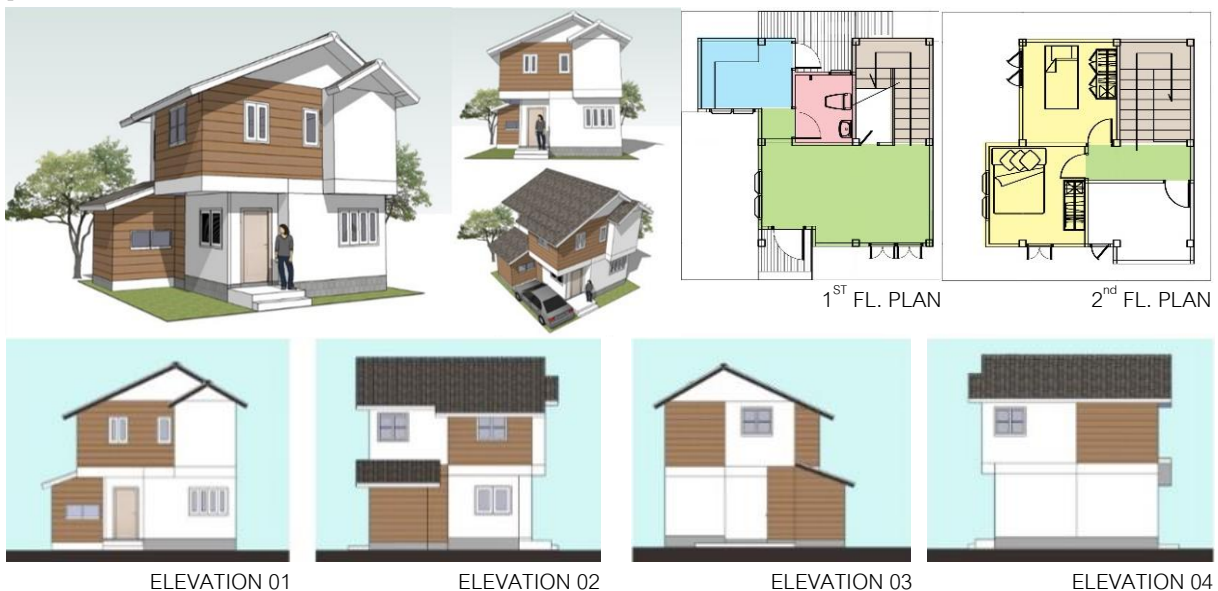
แบบบ้านพักอาศัยทั้งหมด 22 หลัง มีแบบที่ได้รับการพัฒนาอยู่หนึ่งแบบคือ Type M1-J บ้านเดี่ยวขนาดกลางมีรูปลักษณะทางอาคาร ดังนี้

ภาพ 2 แสดงแบบ M1-J บ้านเดี่ยวขนาดกลาง

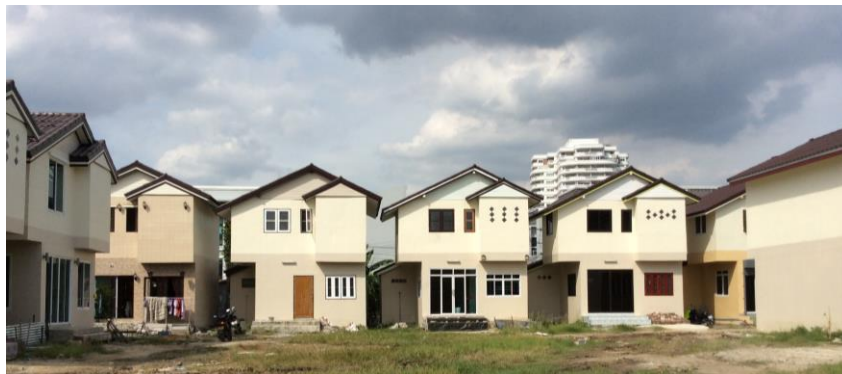
ภาพ 4 แสดงบ้านพักอาศัยในชุมชน ซึ่งมีความแตกต่างกันขององค์ประกอบอาคาร  
ที่มา : ผู้วิจัย
