# การเปลี่ยนแปลงเชิงสัณฐานชุมชนคลองโองอ่างและชุมชนสะพานหัน

## Morphological Transformation of Klong Ong-Ang Community and Saphanhan Community

เทพพิทักษ์ นิลวรรณ

Department of Architecture, Faculty of Architecture, Chulalongkorn University

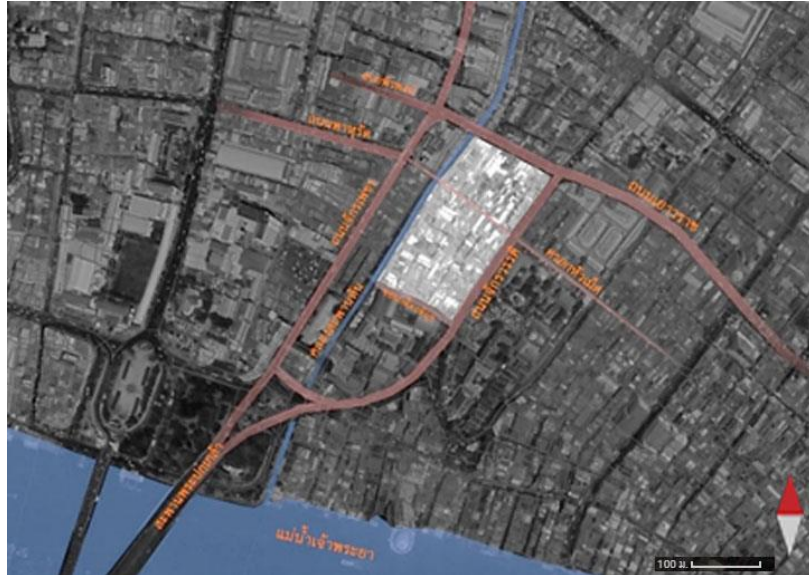
ภาพ 1 แผนที่แสดงขอบเขตการศึกษา

พื้นที่ชุมชนคลองโอ่งอ่างและชุมชนสะพานหัน แขวงจักรวรรดิ เขตสัมพันธวงศ์ กรุงเทพมหานคร ซึ่งมีที่ตั้งสัมพันธ คือ ทิศเหนือจรดถนนเยาวราช ทิศตะวันออกจรดถนนจักรวรรดิ ทิศใต้จรดซอยปิติรพิมุข และทิศตะวันตกจรดคลองโอ่งอ่างและคลองบางลำพู

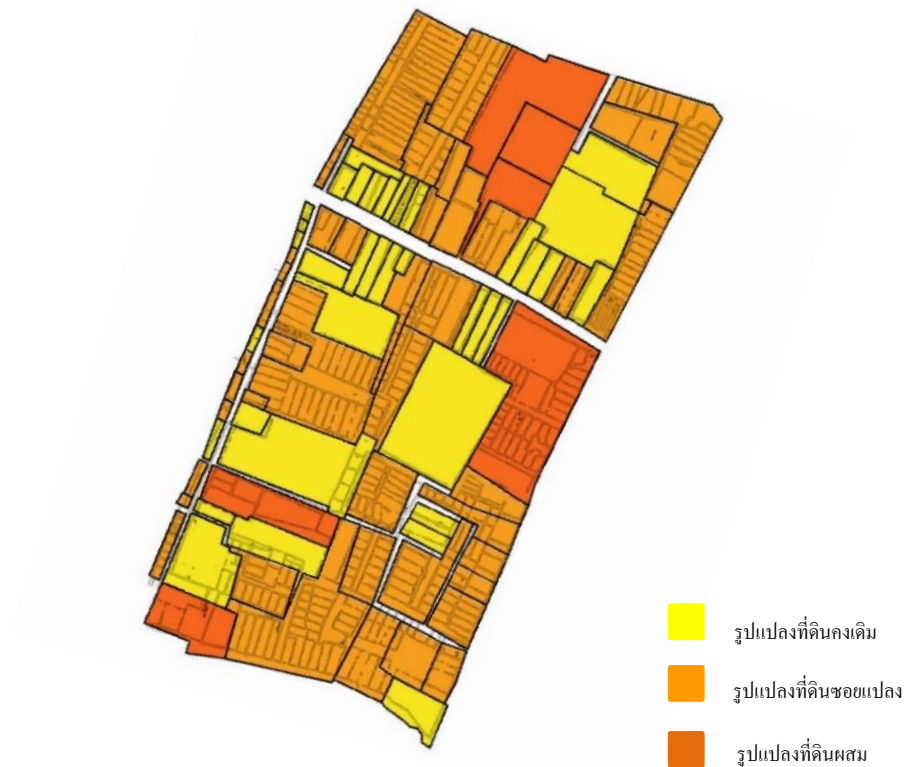
ภาพ 5 ภาพแสดงการซ้อนแผนที่โฉนดที่ดินในอดีตและปัจจุบันเพื่อวิเคราะห์หาความสัมพันธ์

- 1.1 ชุดรูปแปลงที่ดินคงเดิม แสดงด้วย สีเหลือง (ในภาพ 5 )
- 1.2 ชุดรูปแปลงที่ดินซอยแปลง แสดงด้วย สีส้ม (ในภาพ 5 )
- 1.3 ชุดรูปแปลงที่ดินผสม แสดงด้วย สีแสด (ในภาพ 5 )
