แนวทางการออกแบบสภาพแวดล้อมทางกายภาพที่เหมาะสมกับผู้สูงอายุ  
ในพื้นที่ศาสนสถาน(วัด) ภาคอีสาน กรณีศึกษา: วัดสระเกตุ ตำบลน้ำคำ  
อำเภอสุวรรณภูมิ จังหวัดร้อยเอ็ด

Design Guidelines of Physical Environmental for Elderly in Religious  
Place (Buddhist) the Northeast Region of Thailand Case Study:

Watsaket Temple in Baannamkhom, Suwannaphum,Roi Et.

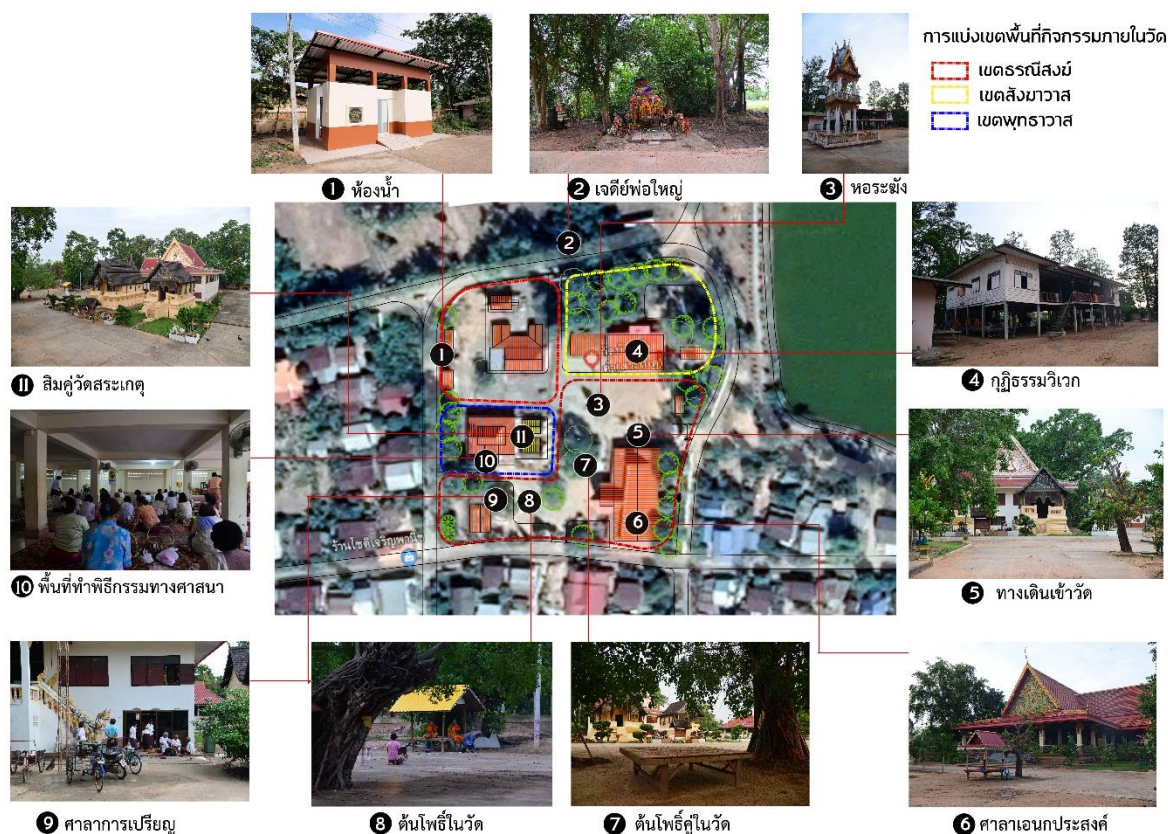
ภาพ 1 แสดงสภาพพื้นที่ปัจจุบัน วัดสระเกตุ บ้านน้ำคำ อำเภอสุวรรณภูมิ จังหวัดร้อยเอ็ด

ภายในวัดสระเกตุ มีพื้นที่ประมาณ 8.5 ไร่ ตั้งอยู่ทางทิศเหนือของชุมชน ภายในวัดมีสิ่งปลูกสร้างเป็นอุโบสถเก่าแก่ ตั้งขึ้นในสมัยอยุธยาตอนปลาย เป็นที่สักการบูชาของชุมชนมาตั้งแต่อดีตกาล ภายในวัดมีอาคารต่าง ๆ คือ ศาลาการเปรียญ กุฏิธรรมวิเวก กุฏิพระสงฆ์ วิหาร อุโบสถ หอระฆัง ศาลาบำเพ็ญกุศล เมรุ และห้องน้ำ สภาพแวดล้อมทั่วไปภายในวัด มีต้นไม้ใหญ่ คือต้นโพธิ์ อยู่บริเวณด้านหน้าสิมคุ้ ส่วนพื้นที่ถนนเป็นลานคอนกรีตและพื้นดินบางส่วน

อาคารสิมคุ้ หลังแรกใช้เป็นวิหารเดิม สิม (อุโบสถ) เป็นอาคารทึบ ฐานเป็นแบบฐานเอวบัน มุขหน้าทำเป็นเครื่องไม้ประดับ แกะสลักรูปราหูอมจันทร์ และลายพรรณพฤกษาอย่างงดงามตามแบบพื้นถิ่น หลังที่สอง ตั้งอยู่ทางทิศเหนือคู่กับวิหาร สร้างขึ้นในปลายสมัยรัชกาลที่ ๔ ต้นรัชกาลที่ ๕ เป็นอาคารโปร่ง ฐานสูง มุขหน้าแกะสลักลายเช่นเดียวกับวิหาร เป็นอาคารที่มีผู้คน มาทำบุญ ไหว้พระ และขึ้นไปสักการะพระพุทธรูปหลวงพ่อกุญภายในสิม สม่่าเสมอ ส่วนพื้นที่สำหรับการทำพิธีกรรมทางศาสนาของศาสนิกชน ส่วนใหญ่ใช้อาคารศาลาการเปรียญชั้น 1 และบริเวณศาลาเอนกประสงค์เมื่อเป็นประเพณีที่รองรับผู้คนจำนวนมาก

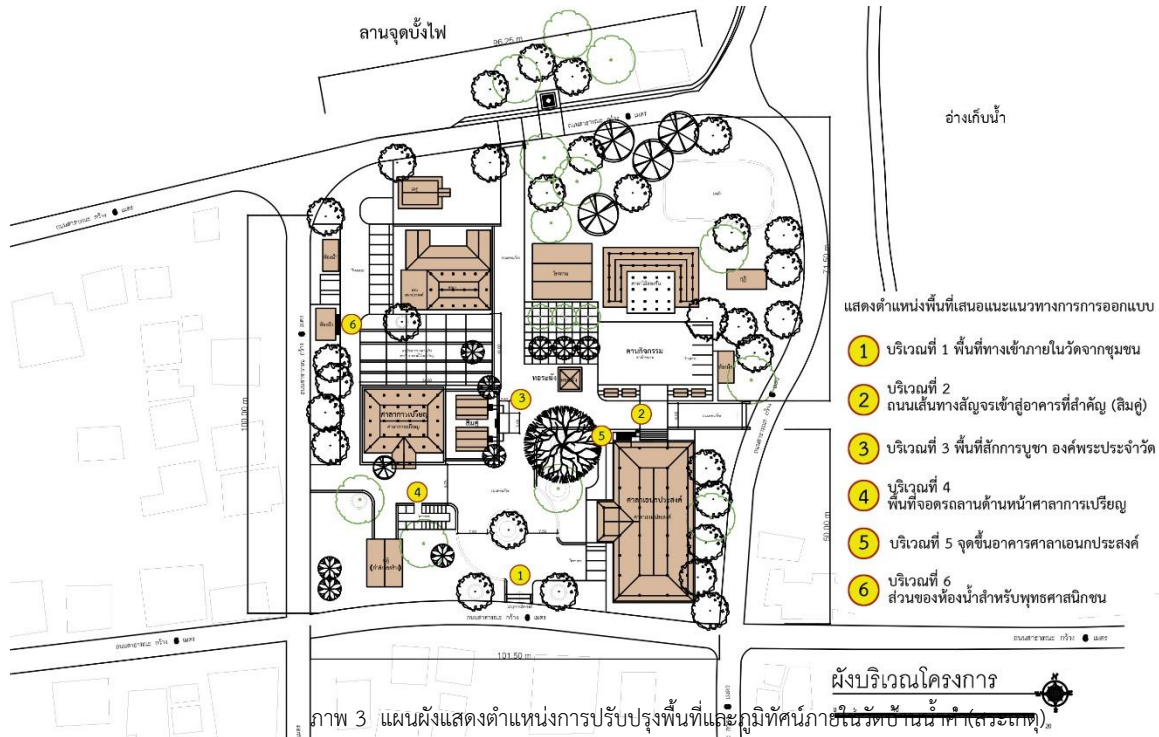
รูปแบบการวางผังของศาสนสถาน (วัด) ในภาคอีสาน ส่วนใหญ่แบ่งพื้นที่ออกเป็น 3 ส่วน คือ เขตพุทธาวาส เป็นพื้นที่สำหรับพระสงฆ์ใช้ประกอบพิธีกรรมทางศาสนา เขตสังฆาวาส กำหนดไว้ให้เป็นที่อยู่อาศัยของพระภิกษุสงฆ์ และเขตธรณีสงฆ์ เป็นเขตพื้นที่สำหรับเอื้อประโยชน์ใช้สอยในเชิงสาธารณประโยชน์ในลักษณะต่าง ๆ ของวัด ซึ่งส่วนใหญ่มีกลุ่มของผู้สูงอายุเข้ามาใช้พื้นที่ของวัดในการทำกิจกรรมทางพระพุทธศาสนา เช่น ทำบุญ ฟังธรรม เข้าร่วมกิจกรรมในวันสำคัญ ๆ ต่าง ๆ ที่วัดจัดขึ้น จึงควรมีการเสนอแนะแนวทางในการออกแบบวางผังและการปรับปรุงพื้นที่เพื่อความเหมาะสมสำหรับผู้สูงอายุภายในวัด โดยควรพิจารณารูปแบบต่าง ๆ ดังนี้

- ทางเดินเท้าและทางสัญจรภายในพื้นที่วัด ควรมีร่มเงาปกคลุมตลอดทางเดิน เพื่อกันแดดกันฝน เช่น การทำหลังคาคลุมหรือการปลูกต้นไม้
- พื้นที่จุดรูปเทียนไหว้พระ และสักการะองค์พระพุทธรูป หากเป็นลานกลางแจ้ง ไม่มีสิ่งปกคลุม ควรออกแบบให้มีวัสดุปูพื้นที่ไม่ลื่น และไม่เป็นวัสดุที่เก็บความร้อน เช่น การใช้วัสดุบล็อกตัวหนอนที่มีหญ้าแทรกได้ เพื่อลดความร้อน หรือ วัสดุปูพื้นแผ่นยางที่มีความนุ่มและสามารถระบายน้ำได้ เพื่อกันลื่นและสามารถนั่งไหว้พระได้อย่างสบายและปลอดภัย
- ทางสัญจรไม่ควรออกแบบให้มีระดับที่แตกต่างกันมากนัก หากเป็นพื้นที่ต่างระดับกันควรออกแบบให้มีตำแหน่งของทางลาดเอียง สำหรับรถเข็น และการเดินของผู้สูงอายุที่สะดวกและปลอดภัย
- การวางตำแหน่งของอุปกรณ์ เช่น ป้ายบอกทาง ที่นั่ง คอมไฟ ไม่ควรวางกีดขวางเส้นทางสัญจร

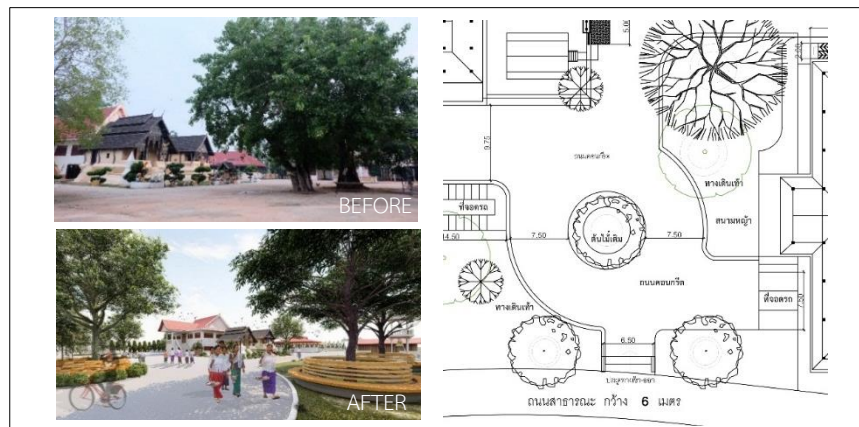
บริเวณประตูทางเข้าวัดที่เป็นทางเข้าหลักจากชุมชน สภาพเดิมเป็นพื้นลานคอนกรีตลาดแข็ง มีความร้อนในช่วงการใช้งานเวลากลางวัน การสัญจรของรถและการเดินเท้าไม่มีการแยกเส้นทางการสัญจรที่ชัดเจน ซึ่งอาจเกิดอันตรายต่อผู้ใช้งานได้ จึงเสนอแนะให้มีมุมมองที่ดีกำหนดเส้นทางการสัญจรให้ชัดเจน แยกเส้นทางการสัญจรของรถยนต์ และเส้นทางเดินเท้า เพื่อให้เกิดความปลอดภัยในการสัญจร ติดตั้งป้ายบอกทางและแผนผังของวัดสำหรับกลุ่มคนอื่นเพื่อให้เข้าใจและรับรู้ได้ง่าย

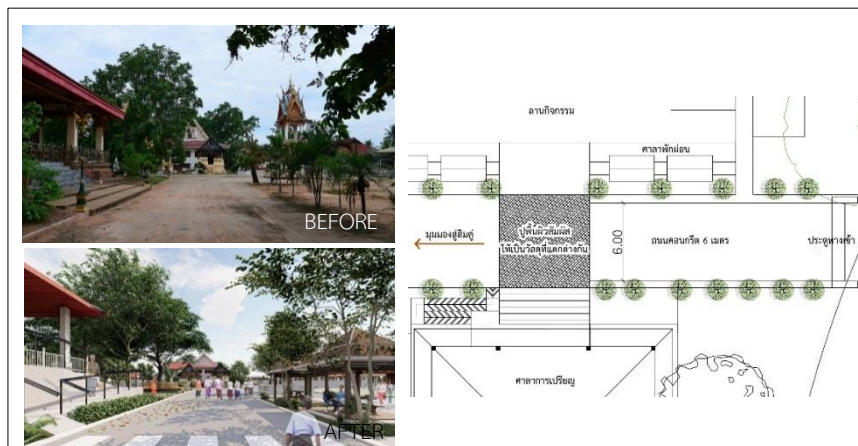
ลักษณะถนนภายในวัด ที่เป็นมุมมองมุ่งสู่อาคารสิมคู ยังมีสิ่งบดบังทัศนียภาพ และวัสดุปูพื้นยังไม่สวยงาม พื้นลาดแข็งไม่ส่งเสริมให้อาคารโดดเด่นเท่าที่ควร การส่งเสริมให้อาคารเก่าที่มีคุณค่า และเป็นศาสนสถานที่สำคัญของวัด ให้ความ

โดดเด่น สวยงาม ควรจัดภูมิทัศน์ที่ตีบริเวณโดยรอบ และไม่มีสิ่งกีดขวางมุมมองให้บังตัวอาคาร จัดภูมิทัศน์ทั้ง 2 ข้างทางของถนน แยกทางเดินเท้าและทางสัญจรของรถให้ชัดเจน ปูพื้นผิวสัมผัสให้แตกต่างกันในบริเวณจุดตัดของถนน

ภาพ 5 การปรับปรุงพื้นที่บริเวณเส้นทางสัญจรเข้าสู่อาคารที่สำคัญ (ลิมคู่)

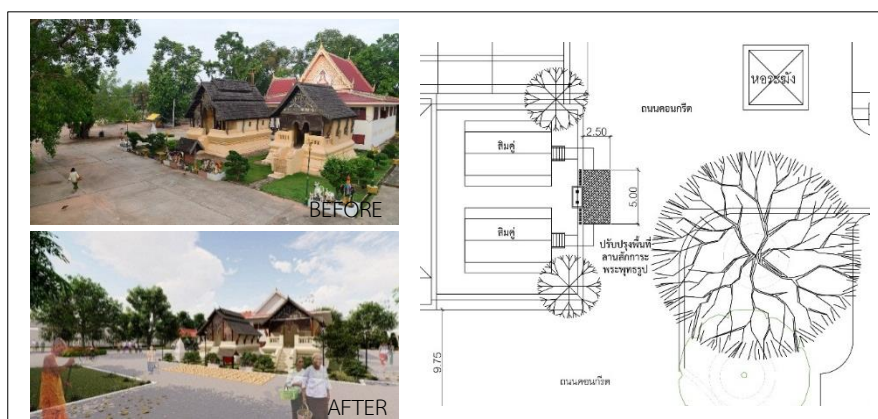
พื้นที่ในส่วนสักการะองค์พระพุทธรูป เป็นพื้นที่ลานกลางแจ้ง ไม่มีสิ่งปกคลุม กลุ่มผู้สูงอายุและพุทธศาสนิกชน เน้นการสักการะแบบนั่งกับพื้นคอนกรีตบริเวณด้านหน้าลิ้ม และขึ้นไปสักการะองค์พระพุทธรูป ซึ่งมีการใช้งานค่อนข้างลำบากสำหรับผู้สูงอายุ โดยควรออกแบบพื้นที่สักการะบูชาให้มีวัสดุปูพื้นที่ไม่ลื่น และไม่เป็นวัสดุที่เก็บความร้อน เช่น การใช้อิฐบล็อกตัวหนอนที่มีหน้าแทรกได้ เพื่อลดความร้อน หรือ วัสดุปูพื้นแผ่นยางที่มีความนุ่มและสามารถระบายน้ำได้ เพื่อกันลื่นและสามารถนั่งไหว้พระได้อย่างสบายและมีความปลอดภัยสำหรับกลุ่มผู้สูงอายุ

ภาพ 6 การปรับปรุงพื้นที่สักการะบูชา องค์พระประจำวัด

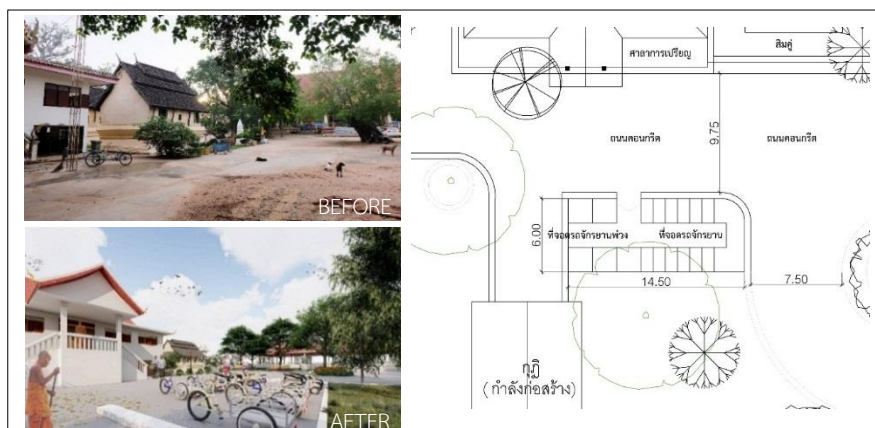
ภายในวัดยังไม่มี การจัดผังของพื้นที่จอดรถที่ไม่เป็นสัดส่วน ทำให้ที่จอดรถไม่เป็นระเบียบ ส่วนใหญ่ผู้สูงอายุในชุมชน ใช้รถจักรยานพ่วงด้านหน้าเป็นยานพาหนะ มาร่วมทำบุญที่วัด ซึ่งเสนอแนะให้มีการกำหนดตำแหน่งที่จอดรถให้เป็นสัดส่วน มีที่จอดรถยนต์ รถจักรยานยนต์ และรถอื่น ๆ ที่คนในชุมชนใช้งาน อีกทั้งควรมีการกำหนดที่จอดรถสำหรับคนที่ใช้รถเข็นให้มีความสะดวกสบายยิ่งขึ้นด้วย

ภาพ 7 การปรับปรุงพื้นที่จอดรถลานด้านหน้าอาคารเปรียญ

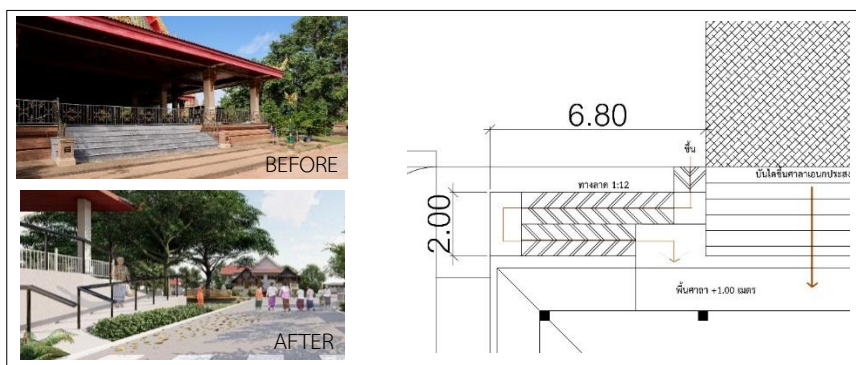
สำหรับอาคารภายในวัดที่ใช้ประกอบกิจกรรมทางศาสนาในวันสำคัญต่าง ๆ และรองรับการใช้งานของพุทธศาสนิกชนจำนวนมาก โดยเฉพาะกลุ่มผู้สูงอายุ อาคารถูกสร้างขึ้นใหม่ มีการยกพื้นสูง ทำให้อาคารมีบันไดหลายชั้น และใช้วัสดุหินอ่อนปูพื้นบันไดและภายในอาคาร อาจทำให้ลื่นและเกิดอันตรายสำหรับผู้สูงอายุได้ จึงควรมีส่วนของพื้นทางลาด สัดส่วนความลาดเอียง 1:12 และมีราวจับตามทางลาด จะช่วยให้มีความสะดวกสบายในการใช้งานสำหรับคนทุกเพศวัยได้

ภาพ 8 การเสนอแนะทำทางลาดบริเวณจุดขึ้นอาคารศาลาอเนกประสงค์

ในการศึกษาวิจัยครั้งนี้ ได้นำเสนอรูปแบบสิ่งอำนวยความสะดวกที่เหมาะสมกับบริบทของศาสนสถาน (วัด) โดยคำนึงถึงการใช้งานภายในพื้นที่จริง เช่น เสนอรูปแบบทางลาดเอียงในการขึ้นอาคารที่ยกพื้นสูง และอุปกรณ์อำนวยความสะดวกของห้องน้ำภายในวัดที่จำเป็นต้องคำนึงถึงการใช้งานสำหรับกลุ่มผู้สูงอายุและคนทุกเพศวัย (universal design) รวม

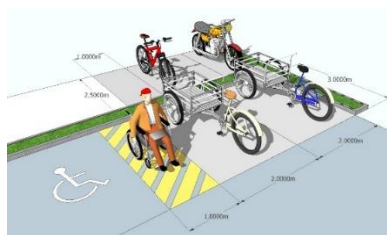
ภาพ 9 เสนอแนะการออกแบบพื้นที่จอดรถจักรยานพ่วงและที่จอดสำหรับรถเข็น

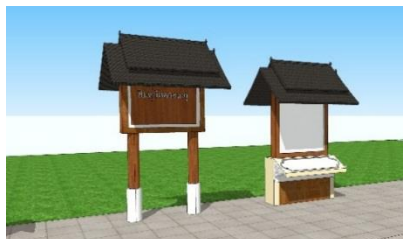
ภาพ 10 เสนอแนะรูปแบบป้ายแสดงสัญลักษณ์ และการสื่อความหมาย

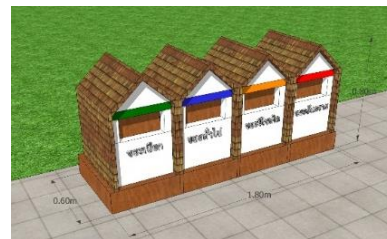
ภาพ 11 เสนอแนะรูปแบบถังขยะที่ใช้ภายในวัด
