# การอนุรักษ์และฟื้นฟูเรือนแถวพื้นถิ่นในย่านเมืองเก่าสกลนคร

## Rehabilitation of Vernacular Row House in

### Sakon Nakhon Old Town

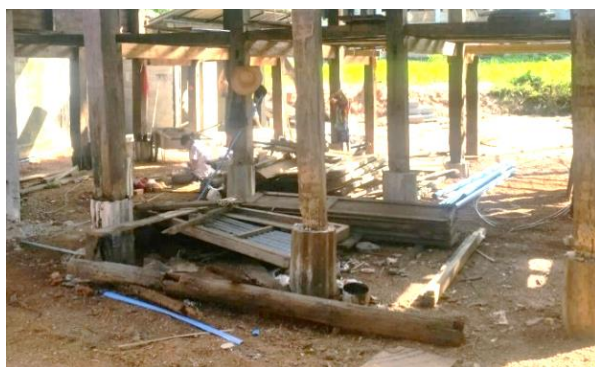
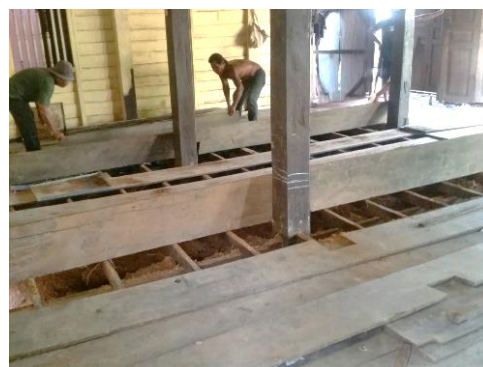
ภาพ 3 การซ่อมแซม และเสริมความแข็งแรงของโครงสร้างพื้น ด้วยการตัดเสาแล้วเปลี่ยนต่อม่อไม้เป็นคอนกรีต (ซ้าย)

และการรื้อพื้นไม้เดิมเพื่อซ่อมแซมโครงสร้างที่ทรุดแล้วเปลี่ยนแผ่นพื้นไม้บางส่วน (ขวา)

การซ่อมแซม และเสริมความแข็งแรงโครงสร้างพื้น และหลังคาที่ชำรุด เทคนิควิธีที่ใช้ครอบคลุมตั้งแต่การซ่อมแซมเฉพาะส่วนด้วยวัสดุชนิดเดิม การตัดส่วนที่ชำรุดแล้วแทนที่ด้วยวัสดุชนิดใหม่ อาทิการตัดเสาแล้วเปลี่ยนต่อม่อไม้เป็นคอนกรีต (ภาพ 3) ไปจนถึงการรื้อโครงสร้างพื้นไม้เพื่อเปลี่ยนเป็นพื้นคอนกรีต หรือการรื้อโครงสร้างหลังคาเดิมออกทั้งหมด แล้วสร้างแทนที่ด้วยโครงสร้างหลังคาเหล็กมุงด้วยแผ่นเหล็กกรีดลอน

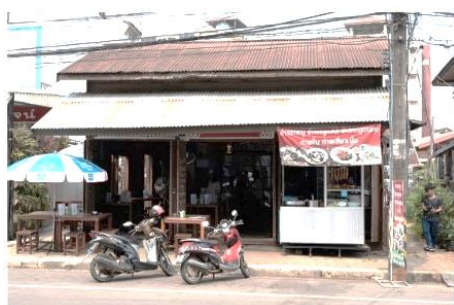
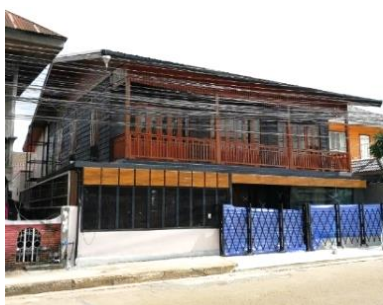
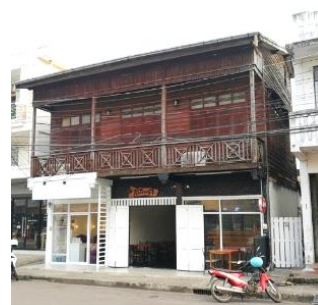
ภาพ 4 ลักษณะขององค์ประกอบภายนอกที่เป็นไม้เดิมซึ่งถูกซ่อมแซมคืนสภาพ (ซ้าย) การดัดแปลงองค์ประกอบภายนอกที่ต่อเติมภายหลังให้กลมกลืนกับองค์ประกอบเดิม (กลาง) และการดัดแปลงองค์ประกอบชั้นล่างที่ต่อเติมภายหลังให้ดูแตกต่างจากองค์ประกอบเดิมที่ชั้นสอง (ขวา)

องค์ประกอบภายนอกที่เป็นไม้เดิมและบ่งชี้ลักษณะเด่นของเรือนจะถูกซ่อมแซมให้คืนสภาพ ส่วนองค์ประกอบที่ต่อเติมขึ้นใหม่ภายหลังจะมีแนวทางดำเนินการ 2 แนวทาง คือ (1) ดัดแปลงส่วนต่อเติมใหม่ให้กลมกลืนกับองค์ประกอบเดิม หรือ (2) ดัดแปลงส่วนต่อเติมให้เห็นความแตกต่างอย่างชัดเจนจากองค์ประกอบเดิม (ภาพ 4)

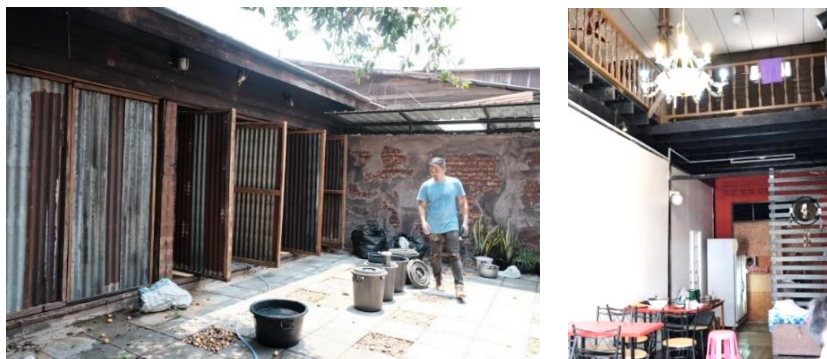
ภาพ 5 ภาพการดัดแปลงช่องเปิดเพื่อเชื่อมต่อพื้นที่ภายในกับภายนอก (ซ้าย) และภาพการเจาะพื้นเพื่อเชื่อมโยงพื้นที่โล่งทางตั้ง (ขวา)  
ที่มา: ผู้วิจัย

ภายในเรือนถูกจัดวางผังการใช้งานใหม่ และกันพื้นที่ด้วยผนังเบา นอกจากนี้ยังคำนึงถึงการทำให้พื้นที่ดูกว้างขวางไม่อึดอัด โดยใช้วิธีการดึงแสงธรรมชาติเข้ามาในเรือน ไม่ว่าจะเป็นการเพิ่มขนาดช่องเปิด การดัดแปลงช่องเปิดเพื่อเชื่อมต่อพื้นที่ภายในกับภายนอก รวมถึงการเจาะพื้นเพื่อเชื่อมโยงพื้นที่โล่งทางตั้ง (ภาพ 5)

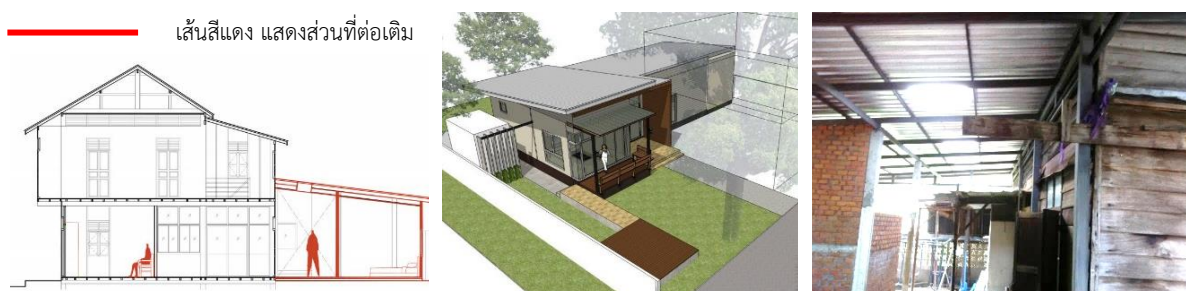
ภาพ 7 แสดงลักษณะการต่อเติมเรือนบริเวณพื้นที่ว่างจากการรื้อถอนอาคารเดิมเพื่อขยายพื้นที่ที่พักอาศัย  
ที่มา: ผู้วิจัย (ซ้าย) และ นิศากร หงษ์สกุล, เจ้าของเรือนกรณีศึกษา J, 2557 (กลาง, ขวา)

เรือนกรณีศึกษา J มีผู้ใช้งานเป็นผู้ป่วยและผู้สูงอายุที่ต้องการพื้นที่ใช้งานบริเวณชั้นล่างเพิ่มขึ้น จึงรื้อถอนครัวและชานไม้ทางด้านหลังเพื่อขยายพื้นที่ที่พักอาศัย โดยการต่อเติมโครงสร้างแยกจากเรือนเดิมด้วยวัสดุชนิดใหม่ (ภาพ 7)

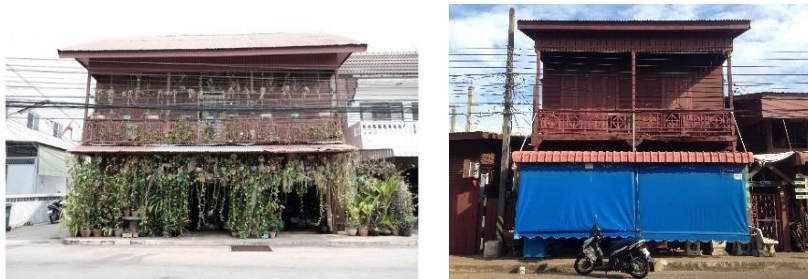
ภาพ 8 การแขวนไม้ประดับด้านหน้าเรือน (ซ้าย) การติดตั้งผ้าใบกันแดดด้านหน้าเรือน (กลาง)

องค์ประกอบภายนอกเรือนถูกเก็บรักษาไว้ตามสภาพเดิม ซ่อมแซมเฉพาะจุดที่ชำรุด และทาสีน้ำมันเพื่อปกป้องผิวไม้ บางกรณีศึกษาใช้ไม้อัดมาปิดทับระแนงช่องลมเหนือผนังเพื่อป้องกันสัตว์เข้าไปอยู่อาศัย หรือเพื่อติดตั้งเครื่องปรับอากาศ นอกจากนี้ยังพบเห็นการแขวนไม้ประดับเพื่อบังแดด หรือต่อเติมผ้าใบกันแดด ที่มีสีสันทึบกลมกลืนกับผนังเรือน (ภาพ 8)

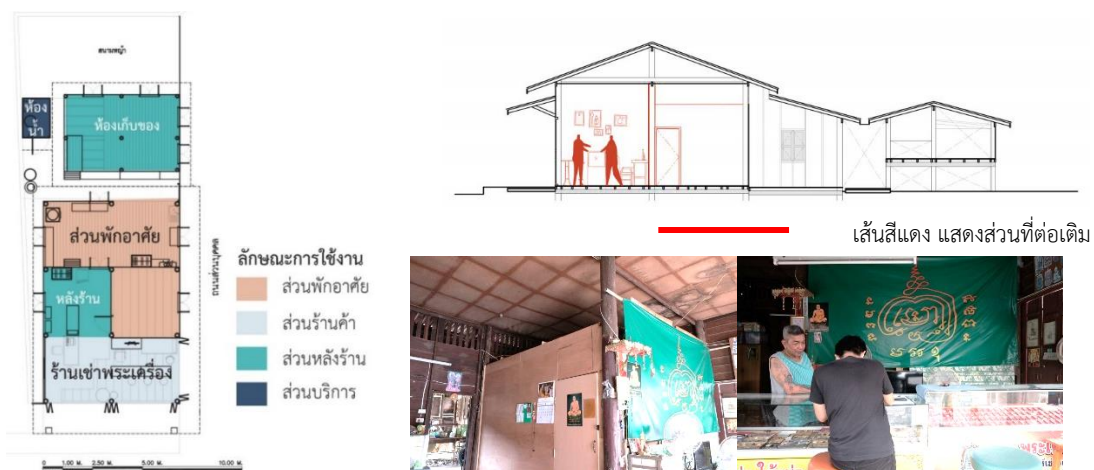
ภาพ 9 ลักษณะการแบ่งพื้นที่ใช้งานภายในของเรือนซึ่งใช้งานเป็นบ้านพักและกิจการเช่าพระ

ภายในเรือนบริเวณชั้นล่างถูกแบ่งพื้นที่ส่วนหน้าไว้สำหรับประกอบกิจการสร้างรายได้ กั้นแบ่งพื้นที่เชิงพาณิชย์กับพื้นที่ห้องนอนด้วยผนังเบา เช่น อลูมิเนียมและกระจก และไม้อัดแต่งผิว และใช้เฟอร์นิเจอร์เป็นตัวแบ่งขอบเขตระหว่างพื้นที่ร้านค้ากับส่วนหลังร้าน หรือส่วนพักอาศัยในช่วงกลางวัน (ภาพ 9)
