สถานภาพของเรือนไทยมุสลิมในชุมชนบ้านครัว

The Status of Thai Muslim Houses in the Ban Krua Community

ฉัตรลดา กาดาสาย กุณฑลทิพย์ พานิชภักดิ์  
ภาควิชาเคหการ คณะสถาปัตยกรรมศาสตร์ จุฬาลงกรณ์มหาวิทยาลัย  
Chatladda Katasai, Kundoldibya Panitchpakdi  
Department of Housing, Faculty of Architecture, Chulalongkorn University  
Cldmintt@gmail.com, Kpanitchpakdi@gmail.com

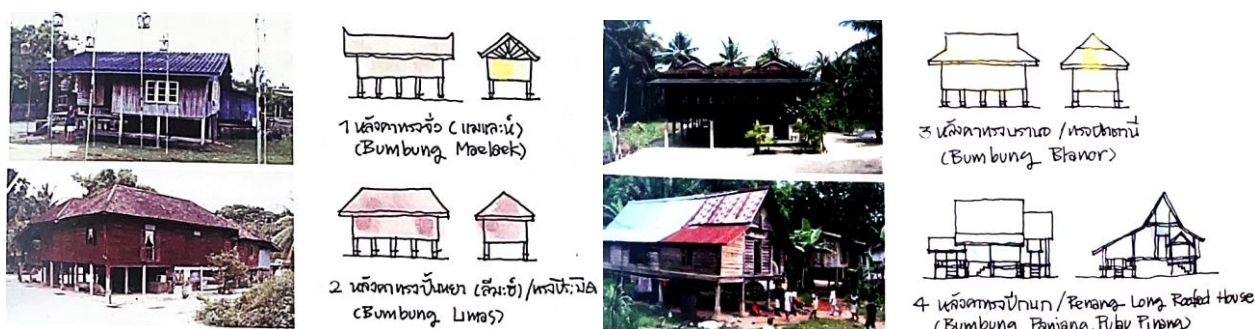
**คุณลักษณะของเรือนไทยมุสลิม** : องค์ประกอบทางภูมิประเทศและภูมิอากาศมีอิทธิพลต่อการกำหนดรูปแบบของเรือนไทยมุสลิม อาทิ ตัวเรือนมีใต้ถุนโล่ง หลังคามุงกระเบื้องดินเผา สังกะสี หรือจาก หรืออาจจะผสมผสานระหว่างวัสดุต่างหลังคาที่แตกต่างกัน โครงสร้างเรือนตั้งอยู่บนเสาไม้มีดอม่อหล่อด้วยซีเมนต์ หรือสลักจากไม้ หรือศิลาแลงรองรับเพื่อป้องกันความชื้นและปลวกขึ้นไปที่ลายตัวเรือน หลังคาสูงไม่มีฝ้าเพดาน ช่องลมสูงเป็นพิเศษ หน้าต่างมีลักษณะคล้ายประตูมีลูกกรงด้านล่างเพื่อป้องกันเด็กตก เป็นต้น (เชต รัตนจรณะ และคณะ, 2537: 49)

ภาพ 2 ลักษณะตัวอย่างเรือนไทยมุสลิม ทั้ง 4 รูปแบบ

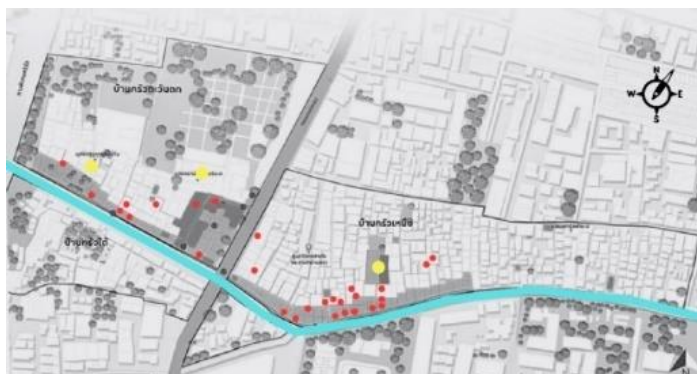
ภาพ 3 สีแดงตำแหน่งเรือนไม้แบบดั้งเดิม จำนวน 27 หลัง

สีเหลืองตำแหน่งมัสยิด จำนวน 3 แห่ง

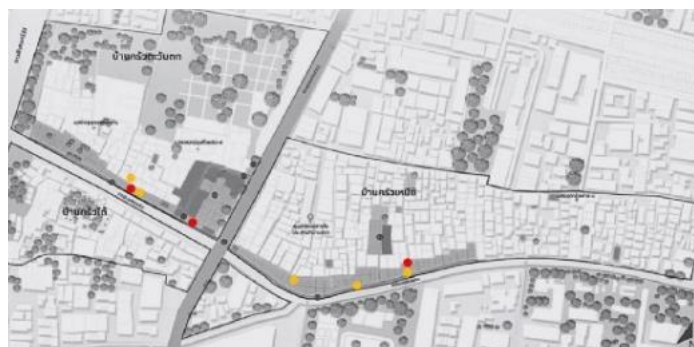
ภาพ 4 สีแดงและสีเหลืองตำแหน่งเรือนไทยมุสลิมแบบดั้งเดิม จำนวน 8 หลัง

สีเหลืองตำแหน่งเรือนการศึกษา จำนวน 5 หลัง
