## การบริหารทรัพยากรกายภาพอาคารสำนักงานสาขานาครของรัฐ : กรณีศึกษานาครเพื่อการเกษตรและสหกรณ์การเกษตร

### Facility Management for Government Bank's Office Branches: Case Study of Bank for Agriculture and Agricultural Cooperatives

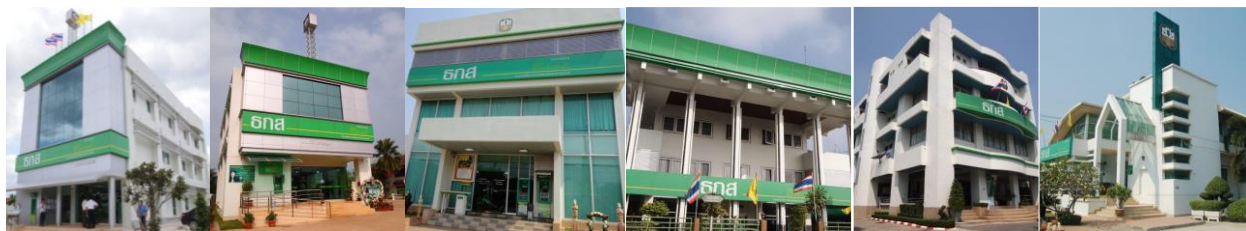
- อาคารรูปแบบทรงมาตรฐาน 12 เมตร สูง 3 ชั้น จำนวน 20 อาคาร เป็นอาคารคอนกรีตเสริมเหล็ก 3 ชั้น หลังคา Metal sheet มีความสูง 13.50 เมตร มีพื้นที่ใช้สอย 715 ตารางเมตร ชั้นล่างใช้เป็นสำนักงานธนาคาร ชั้นสองใช้เป็นที่ทำการหน่วย ห้องเก็บเอกสาร และที่พักคอยของลูกค้า ชั้นสามใช้เป็นห้องประชุม ห้องเอนกประสงค์ และที่พักพนักงานจำนวน 3 ห้อง

- อาคารสาขารูปแบบทรงมาตรฐาน 9 เมตร สูง 3 ชั้น จำนวน 6 อาคาร เป็นอาคารคอนกรีตเสริมเหล็ก 3 ชั้น หลังคา คอนกรีตเสริมเหล็กและ Metal sheet มีความสูง 14.50 เมตร มีพื้นที่ใช้สอย 700 ตารางเมตร ชั้นล่างใช้เป็นที่ทำการสำนักงาน ชั้นสอง ใช้เป็นที่ทำการหน่วยและห้องประชุม ชั้นสาม ใช้เป็นที่พักพนักงานและห้องเก็บเอกสาร

- อาคารรูปแบบทรงสุวรรณ จำนวน 5 อาคาร เป็นอาคารคอนกรีตเสริมเหล็ก 3 ชั้น หลังคามุงกระเบื้อง มีความสูง 12.50 เมตร มีพื้นที่ใช้สอย 640 ตารางเมตร ชั้นล่างใช้เป็นสำนักงานธนาคารและโรงพักคอยลูกค้า ชั้นสองใช้เป็นที่ทำการหน่วยและห้องประชุม ชั้นสามใช้เป็นที่พักพนักงานและห้องเอนกประสงค์

- อาคารรูปแบบทรง 6 เส้า จำนวน 2 อาคาร เป็นอาคารคอนกรีตเสริมเหล็ก 3 ชั้น หลังคามุงกระเบื้อง มีความสูง 9.50 เมตร มีพื้นที่ใช้สอย 1,040 ตารางเมตร ชั้นล่างใช้เป็นสำนักงานธนาคารและโรงพักคอยลูกค้า ชั้นสองใช้เป็นสำนักงาน ธ.ก.ส.จังหวัด ชั้นสามใช้เป็นที่พักพนักงาน

- อาคารรูปแบบทรงทวิศักดิ์ จำนวน 3 อาคาร เป็นอาคารคอนกรีตเสริมเหล็ก 4 ชั้น หลังคามุงกระเบื้อง มีความสูง 17.50 เมตร มีพื้นที่ใช้สอย 1,090 ตารางเมตร ชั้นล่างใช้เป็นสำนักงานธนาคารและโรงพักคอยลูกค้า ชั้นสองใช้เป็นที่ทำการหน่วยและห้องประชุม ชั้นสามและชั้นสี่ใช้เป็นที่พักพนักงาน

- อาคารรูปแบบทรง Area 2 ชั้น จำนวน 4 อาคาร เป็นอาคารคอนกรีตเสริมเหล็ก 2 ชั้น หลังคา Metal sheet มีความสูง 9.80 เมตร มีพื้นที่ใช้สอย 500 ตารางเมตร ชั้นล่างใช้เป็นสำนักงานธนาคารและโรงพักคอยลูกค้า ชั้นสองใช้เป็นที่ทำการหน่วยและห้องประชุม

ภาพ 1-6 อาคารสำนักงานของธนาคารทั้ง 6 รูปแบบที่ใช้ในการศึกษา
