# คุณค่าและการเปลี่ยนแปลงของบ้านจีนดั้งเดิมริมฝั่งแม่น้ำเจ้าพระยา

## Values and Changes of Traditional Chinese Houses

### along the Chao Phraya River, Bangkok

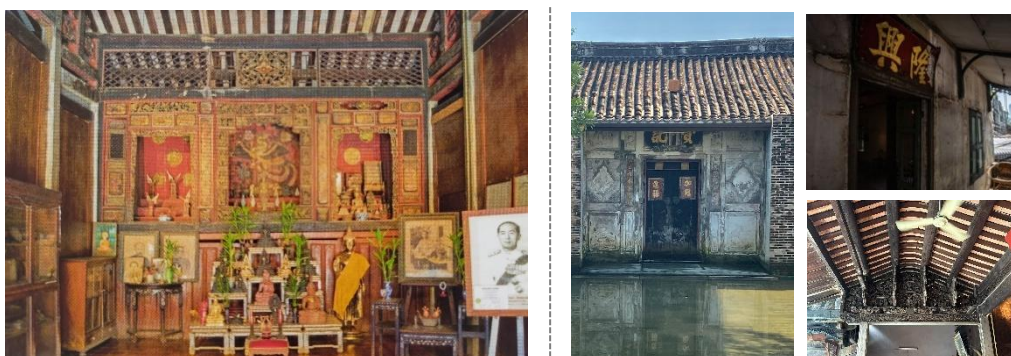
ภาพ 7 (ซ้าย) ภาพแสดงพื้นที่ไหว้บรรพบุรุษ (ขวา) ภาพแสดงองค์ประกอบประตู หน้าต่าง และลวดลายแกะสลักบนโครงสร้างหลังคาที่ยังคงสภาพสมบูรณ์  
ที่มา: ผู้วิจัย

**คุณค่าด้านประวัติศาสตร์และจิตวิญญาณ** ผลจากการวิเคราะห์พบว่า บ้านทั้ง 4 หลังมีคุณค่าด้านประวัติศาสตร์และจิตวิญญาณสอดคล้องกับกรอบแนวคิดของฟีลเดน (Feilden) (1994) กล่าวคือ บ้านจีนถือเป็นหลักฐานสำคัญที่สะท้อนให้เห็นถึงการอพยพ การตั้งถิ่นฐาน และบทบาททางการค้าของชาวจีนในอดีต คุณค่าทางประวัติศาสตร์และคุณค่าทางจิตวิญญาณยังคงปรากฏอยู่อย่างชัดเจน โดยเฉพาะในบ้านโรงน้ำปลาทั้งง่วนฮะ บ้านโปะกี้ และบ้านเอ็งฮอกตอง ที่ยังคงใช้เป็นสถานที่ประกอบพิธีกรรมไหว้บรรพบุรุษอย่างต่อเนื่อง (ดูภาพ 7)

**คุณค่าด้านสถาปัตยกรรม** เมื่อวิเคราะห์ลักษณะทางสถาปัตยกรรมตามกรอบแนวคิดของมุสตี ทิพทัส และ มานพ พงศทัต (2525) พบว่า บ้านทั้ง 4 หลัง ยังคงรักษาผังอาคารแบบบ้านล้อมลาน ซึ่งสอดคล้องกับแนวคิดของแนปปี้ (Knapp) (1999) ที่ชี้ให้เห็นว่า ลานกลางบ้านเป็นองค์ประกอบสำคัญของบ้านจีนดั้งเดิม ทั้งนี้ บ้านทุกหลังยังคงรักษารูปแบบลานกลางบ้านที่ช่วยในการระบายอากาศและรับแสงธรรมชาติไว้ได้ ขณะที่บ้านโรงน้ำปลาทั้งง่วนฮะ บ้านโปะกี้ และบ้านรัชต์บริรักษ์ ยังเก็บรักษาองค์ประกอบทางสถาปัตยกรรมที่มีความโดดเด่น เช่น ประตู หน้าต่าง และลวดลายแกะสลักบนโครงสร้างหลังคา (ดูภาพ 7) ซึ่งสะท้อนถึงความงามทางศิลปะแบบจีน
