# การประเมินทางเดินเท้าภายในมหาวิทยาลัยมหาสารคาม

## Assessment of Pedestrian Walkways within Mahasarakham University

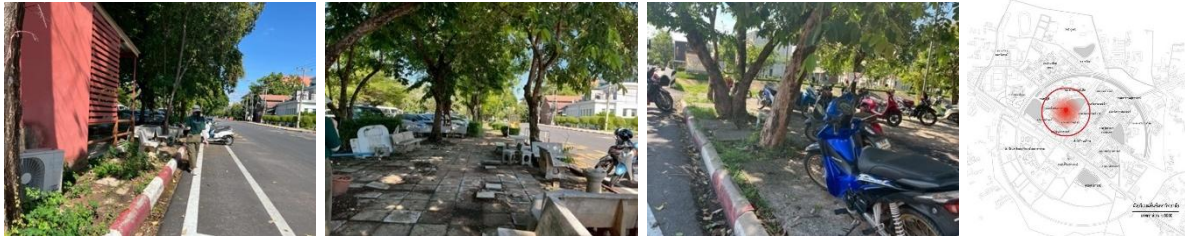
ภาพ 6 ภาพถ่ายปัญหาจอดรถกีดขวางทางเดินทางเดินตรงข้ามคณะบัญชี

**โซนบริการและสวัสดิการ** พื้นที่โซนบริการซึ่งประกอบด้วย ทางเดินตรงข้ามคณะบัญชี กองทะเบียนนิสิต และตลาด พบปัญหาสำคัญคือ การจอดรถกีดขวางทางเดินโดยเฉพาะบริเวณตรงข้ามคณะบัญชีฝั่งป้ายรถเมล์ มีรถจักรยานยนต์จอดบุกรุกพื้นที่ทางเดินเท้าเกือบทั้งหมด สาเหตุหลักมาจากการขาดพื้นที่จอดรถที่เพียงพอและการบังคับใช้กฎระเบียบที่ไม่เข้มงวด ปัญหานี้ส่งผลกระทบต่อตรงต่อการสัญจรของผู้ใช้ทางเท้า โดยเฉพาะผู้พิการที่ใช้รถเข็นไม่สามารถผ่านเส้นทางดังกล่าวได้ จำเป็นต้องอ้อมลงถนนซึ่งมีความเสี่ยงสูง

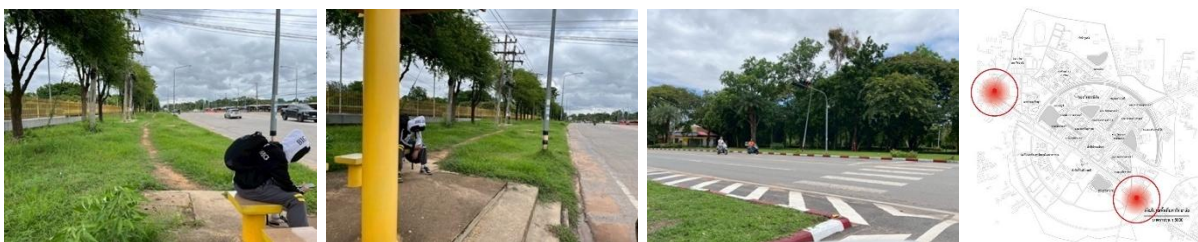
ภาพ 7 ภาพถ่ายปัญหาบริเวณที่ไม่มีทางเดินเท้าทางเข้าหลักของมหาวิทยาลัยชุมพรและท่าขออนยาง

**โซนบริหารและสำนักงาน** ในพื้นที่โซนบริหารซึ่งประกอบด้วย สำนักงานอธิการบดี และอาคารบริหาร พบปัญหาร้ายแรงคือการไม่มีทางเดินเท้าโดยเฉพาะบริเวณทางเข้าหลักของมหาวิทยาลัย และพื้นที่หน้าอาคารอธิการบดีซึ่งเป็นจุดที่มีปริมาณการสัญจรสูงและเป็นหน้าตาของสถาบัน การขาดทางเดินเท้าในบริเวณดังกล่าว ส่งผลให้ผู้สัญจรจำเป็นต้องเดินบนไหล่ทางซึ่งมีความเสี่ยงจากยานพาหนะหรือเดินบนพื้นหญ้าซึ่งทำให้เกิดทางเดินธรรมชาติที่ไม่เป็นระเบียบ นอกจากนี้ปัญหาด้านความปลอดภัยแล้วยังส่งผลกระทบต่อภาพลักษณ์ของมหาวิทยาลัยอีกด้วย

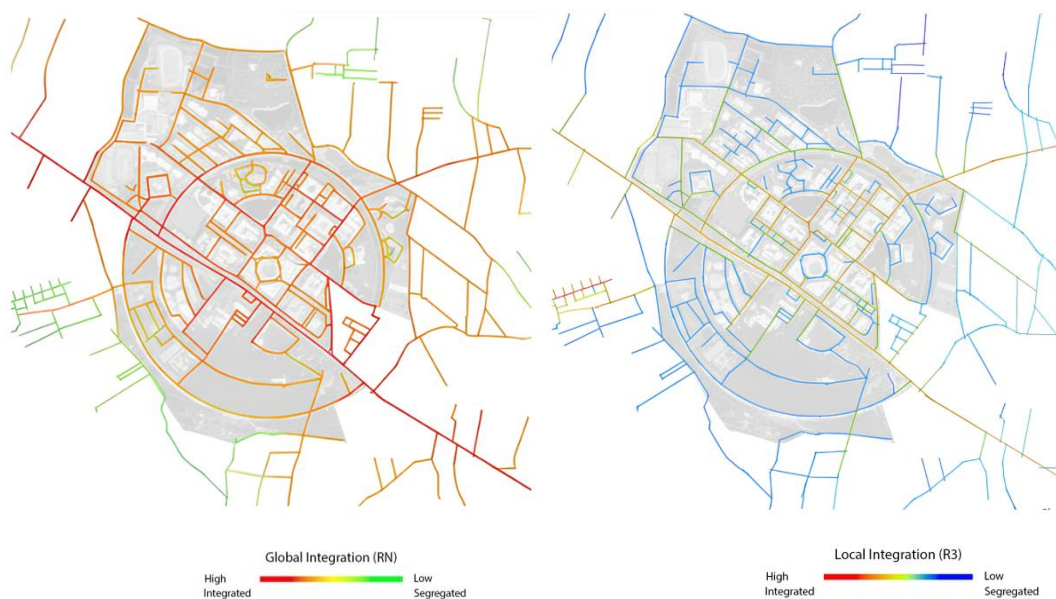
ภาพ 9 แผนที่การวิเคราะห์เส้นแกน Axial line แสดงค่า Global integration (Rn) และ Local integration (R3)

แผนที่การวิเคราะห์เส้นแกน (axial line) แสดงค่า Global integration (Rn) และ Local integration (R3) โดยเส้นสีแดงเข้มแสดงพื้นที่ที่มีค่า Integration สูง หมายถึงมีศักยภาพการเข้าถึงสูง และเส้นสีเขียว-น้ำเงินแสดงพื้นที่ที่มีค่า Integration ต่ำ หมายถึงมีศักยภาพการเข้าถึงต่ำ

สรุปการวิเคราะห์ มีพื้นที่ 11 จุด (21.6%) ที่มีค่า Global integration สูง ( $R_n \geq 0.700$ ) แสดงว่า มีศักยภาพเป็นจุดศูนย์กลางในระดับมหาวิทยาลัย 15 จุด (29.4%) มีค่า Local integration สูง ( $R_3 \geq 2.000$ ) แสดงว่า มีศักยภาพเป็นจุดศูนย์กลางในระดับย่าน มีเพียง 7 จุด (13.7%) ที่มีทั้ง  $R_n$  และ  $R_3$  สูง แสดงว่า เป็นจุดศูนย์กลางที่สำคัญทั้ง 2 ระดับ

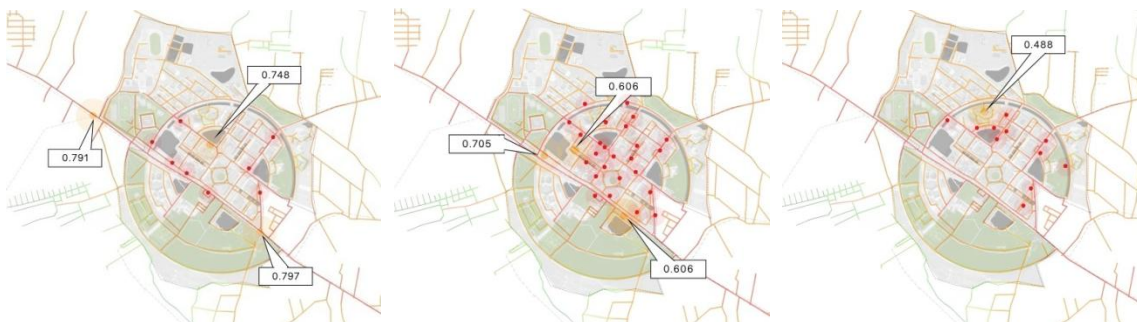
ภาพ 10 แผนที่การวิเคราะห์เส้นแกน Axial line แสดงค่า Global integration ( $R_n$ ) ในแต่ละกลุ่มระดับทั้ง 51 จุด

กลุ่มระดับสูง (ซ้าย) กลุ่มระดับกลาง (กลาง) กลุ่มระดับต่ำ (ขวา)

- กลุ่มระดับสูง (ค่า Integration  $R_n > 0.700$ ) ประกอบด้วยจุดสำรวจ 11 จุด โดยจุดที่มีค่าสูงสุด 3 อันดับแรก ได้แก่ ทางเข้ามหาวิทยาลัยฝั่งท่าขอนยาง (0.797) ทางเดินหน้ามหาวิทยาลัย ฝั่งขามเรียง (ป้ายรถประจำทาง) (0.791) และทางเดินริมถนนรอบบึงหน้าคณะสถาปัตยกรรมศาสตร์ (0.748)

- กลุ่มระดับกลาง (ค่า Integration  $R_n 0.600 - 0.700$ ) เป็นกลุ่มที่มีจำนวนมากที่สุด จำนวน 28 จุด กลุ่มนี้มีการกระจายตัวอย่างทั่วถึงครอบคลุมพื้นที่ต่าง ๆ ของมหาวิทยาลัย โดยมีค่าสูงสุดของกลุ่มที่ 0.705 (ตรงข้ามคณะการบัญชีและการจัดการ) และต่ำสุดที่ 0.606 (สวนสาธารณะสุขภาพ ด้านหลังคณะศิลปวัฒนธรรมศาสตร์)

- กลุ่มระดับต่ำ (ค่า Integration Rn < 0.600) ประกอบด้วยจุดสำรวจ 12 จุด โดยมีค่าต่ำสุดที่ 0.488 (ทางเดินหน้าอาคาร MSU SPACE พื้นที่การเรียนรู้รูปแบบใหม่ของมหาวิทยาลัยมหาสารคาม)

พื้นที่ในกลุ่มนี้ส่วนใหญ่มีลักษณะเป็นพื้นที่ปลายทาง พื้นที่ที่กักอาศัย (บริเวณคอนโดมิเนียมของอาจารย์) หรือพื้นที่ที่มีการใช้งานเฉพาะ (สนามกีฬามหาวิทยาลัยมหาสารคาม) การที่พื้นที่เหล่านี้มีค่า Integration ต่ำสะท้อนถึงลักษณะการใช้งานที่ไม่ต้องการการเข้าถึงสูง หรือเป็นพื้นที่ที่ตั้งอยู่ห่างจากแกนการสัญจรหลัก
