การประเมินต้นไม้ถนนเพื่อความเหมาะสมต่อสภาพแวดล้อมและส่งเสริมความหลากหลาย  
ของชนิดพันธุ์: กรณีศึกษาถนนพหลโยธิน เขตพญาไท กรุงเทพมหานคร  
An Evaluation of Street Trees for Environmental Suitability and the  
Promotion of Species Diversity: A Case Study of Phaholyothin Road,  
Phaya Thai District, Bangkok

นำโชค สุวรรณหงษ์

ภาควิชาภูมิสถาปัตยกรรม คณะสถาปัตยกรรมศาสตร์ จุฬาลงกรณ์มหาวิทยาลัย

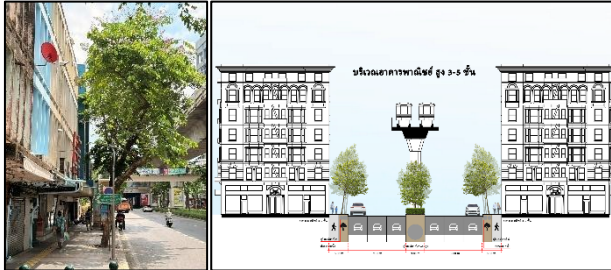
| สภาพพื้นที่ตั้ง | สภาพพื้นที่และหลุมปลูก |
|---|---|
| <p><b>รูปแบบ A</b> บริเวณอาคารพาณิชย์ 3-5 ชั้นที่ไม่มีระยะร่น มีทางเท้ากว้าง 3 เมตร ต้นไม้ปลูกในหลุมปลูกขนาดเล็กบนทางเท้าที่ถูกขนาบด้วยพื้นคอนกรีตและโครงสร้างอาคารทั้งสองข้าง พื้นที่ใต้ดินมีสาธารณูปโภคและท่อต่าง ๆ ผ่าน ในขณะที่ด้านบนมีการบดบังแสงจากตัวอาคาร กลางถนนพบเสาและคานารองรับระบบรถไฟฟ้ายกระดับ</p> <p><b>บริบทในกรุงเทพมหานคร</b></p> <p>รูปแบบนี้เป็นลักษณะทั่วไปของย่านการค้าเก่าและย่านชุมชนหนาแน่น ที่มีอาคารพาณิชย์ 3-5 ชั้นเรียงรายติดกันตลอดแนวถนน</p> | <p><b>สภาพพื้นที่และหลุมปลูก</b></p> <ul style="list-style-type: none"> <li>- ความกว้างทางเท้า 3 เมตร</li> <li>- หลุมปลูก <ul style="list-style-type: none"> <li>- ขนาด หลุมปลูกขนาด 60*60 มีพื้นที่จำกัดอย่างทั้งบนดินและใต้ดิน</li> <li>- ผิวพื้นปกคลุมด้วยพื้นคอนกรีต/ทางเท้า และโครงสร้างอาคารทั้งสองด้าน</li> <li>- ใต้ดินมีสาธารณูปโภคและท่อต่าง ๆ จำนวนมากผ่าน</li> </ul> </li> <li>- แสงแดดได้รับแสงแดดไม่เต็มที่ โดยได้รับแสงน้อยกว่า 4 ชั่วโมงต่อวัน เนื่องจากถูกบดบังจากอาคารสูง ทำให้ต้นไม้ต้องแย่งลำต้นเพื่อหาแสง</li> </ul> <p><b>ชนิดพันธุ์ที่พบและลักษณะทางกายภาพ</b></p> <ul style="list-style-type: none"> <li>- <b>ชนิดที่พบปัญหา ขมพูนธุ์ทิพย์</b> แสดงอาการลำต้นเอียงและรากงัดพื้นทางเท้า</li> <li>- <b>ชนิดที่ปรับตัวได้ ดินเบ็ดน้ำ และ แคนา</b> สามารถเติบโตในสภาพแวดล้อมที่มีข้อจำกัดเหล่านี้</li> </ul> |

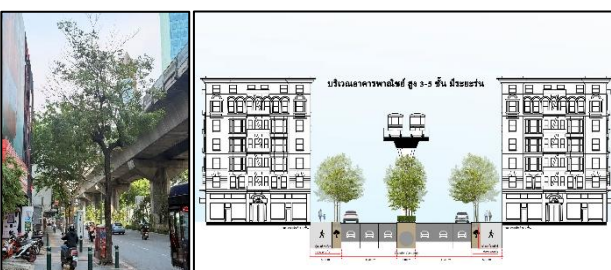
| สภาพพื้นที่ตั้ง | สภาพพื้นที่และหลุมปลูก |
|---|---|
| <p><b>รูปแบบ B</b> บริเวณอาคารพาณิชย์สูง 3-5 ชั้นขนาบทั้งสองฝั่งมีระยะร่น มีทางเท้าสำหรับคนเดินกว้าง 5 เมตรอยู่ด้านหน้าอาคาร ถัดเข้ามาเป็นพื้นที่ปลูกต้นไม้และระบบระบายน้ำ และตรงกลางถนนมีเสาและคานารองรับระบบรถไฟฟ้ายกระดับ</p> <p><b>บริบทในกรุงเทพมหานคร</b></p> <p>รูปแบบนี้พบในพื้นที่ที่มีการควบคุมผังเมืองชัดเจน หรือพื้นที่ที่พัฒนาใหม่ ซึ่งกำหนดให้มีระยะร่นจากแนวถนน</p> | <p><b>สภาพพื้นที่และหลุมปลูก</b></p> <ul style="list-style-type: none"> <li>- พื้นที่มีทางเท้ากว้าง 5 เมตร พื้นที่ปลูกต้นไม้และพื้นที่สีเขียวมีระยะร่นจากอาคารพาณิชย์ ทำให้มีพื้นที่กว้างขึ้น</li> <li>- หลุมปลูก มีขนาดกว้างขึ้นอย่างชัดเจน เฉลี่ยประมาณ 1-1.5 เมตร ทั้งนี้ ขึ้นอยู่กับการออกแบบและระยะร่นของแต่ละอาคาร</li> <li>- การได้รับแสงแดดค่อนข้างดี โดยได้รับแสงแดดเต็มวัน หรือเกือบเต็มวันประมาณ 6-8 ชั่วโมง เนื่องจากมีระยะร่นจากตัวอาคารทำให้แสงส่องถึงได้มากขึ้น</li> <li>- การระบายน้ำ มีระบบระบายน้ำที่ดีกว่า เนื่องจากพื้นที่กว้างขึ้นทำให้สามารถออกแบบและติดตั้งระบบระบายน้ำที่มีประสิทธิภาพได้ง่ายกว่าในพื้นที่แคบ ๆ</li> </ul> <p><b>ชนิดพันธุ์ที่พบและลักษณะทางกายภาพ</b></p> <ul style="list-style-type: none"> <li>- จากการสำรวจพบว่า ต้นไม้ที่เจริญเติบโตในพื้นที่นี้ ได้แก่ มะฮอกกานีใบใหญ่ ประดู่ และอินทนิลน้ำ</li> </ul> |

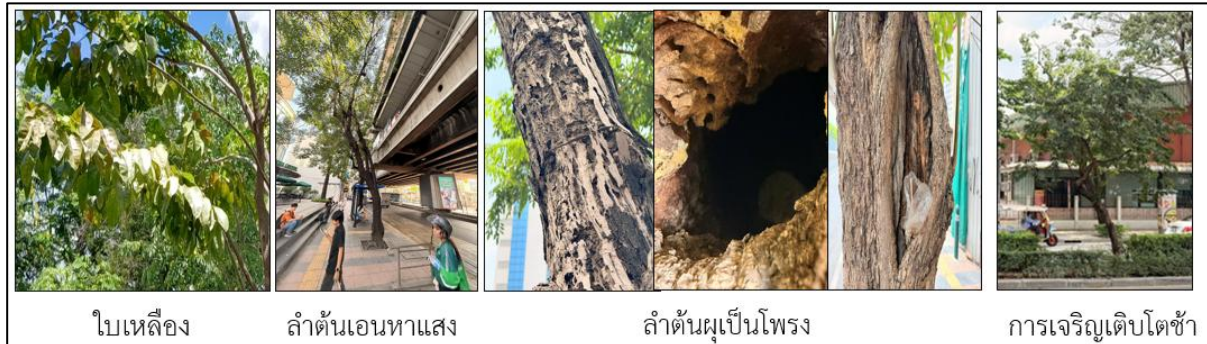
- ใบเหลือง (Chlorosis) อาจเกิดจากการสังเคราะห์แสงไม่เพียงพอ (Blum & Jordan, 1985)
- ลำต้นเอนหาแสง (Phototropism) อาจเกิดจากต้นไม้เอนไปหาแหล่งแสง ทำให้ทรงพุ่มเสียสมดุล และเพิ่มความเสี่ยงต่อการโค่นล้ม (พรเทพ เหมือนพงษ์, 2565; Matheny & Clark, 1994)
- ลำต้นผุเป็นโพรง (Stem Decay) อาจเกิดจากความอ่อนแอของเนื้อไม้และการเข้าทำลายของเชื้อราและปลวก (นรินทร์ เทศสร, (ม.ป.ป.); พิสุทธิ เอกอำนวย, 2566)
- การเจริญเติบโตผิดปกติ ต้นไม้มีการเจริญเติบโตช้าและไม่สมบูรณ์ (Blum & Jordan, 1985)

ภาพ 4 ต้นไม้ใบเหลือง ลำต้นเอนหาแสง ลำต้นผุเป็นโพรง การเจริญเติบโตช้า

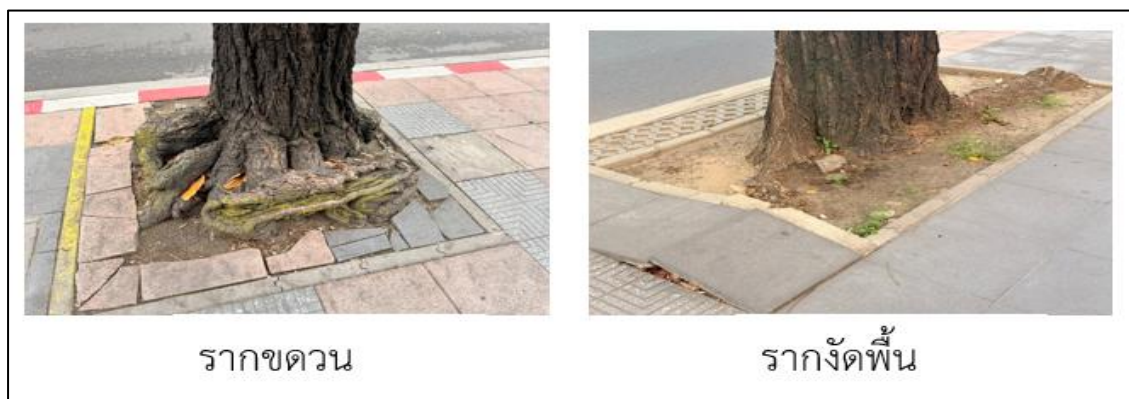
- สาเหตุ อาจเกิดจากหลุมปลูกที่แคบเกินไป ทำให้รากไม่สามารถแผ่ขยายตามธรรมชาติ รากจึงเจริญเติบโตเป็นวงกลมรอบโคนต้น
- พันธุ์ที่พบปัญหา ประดู่อังสนา และชมพูพันธุ์ทิพย์
- ผลกระทบ รัดคอตนเอง ขัดขวางการลำเลียงน้ำและอาหาร นำไปสู่การตายของต้นไม้ในที่สุด (พรเทพ เหมือนพงษ์, 2565; Matheny & Clark, 1994)

- สาเหตุ อาจเกิดจากพื้นที่ใต้ดินจำกัดจากสาธารณูปโภค ทำให้รากไม่สามารถหยั่งลึกได้ จึงแผ่ขยายบนผิวดิน
- พันธุ์ที่พบปัญหา ประดู่อังสนา และชมพูพันธุ์ทิพย์
- ผลกระทบ ทำลายทางเท้า สร้างอันตรายต่อผู้สัญจร (Mullaney et al., 2015)

ภาพ 5 ต้นไม้รากขาด และรากจัดพื้น

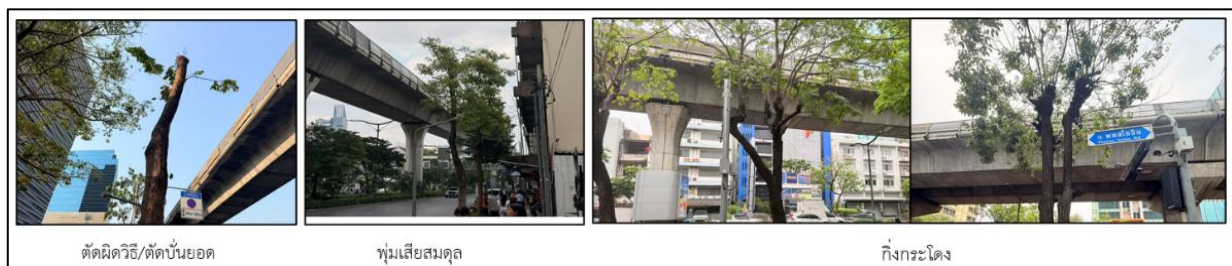
- ลักษณะ ตัดยอดและกิ่งหลักออกทั้งหมด ทิ้งเพียงโครงลำต้น
- พันธุ์ที่พบปัญหา ประดู่ ชมพูพันธุ์ทิพย์ พิกุล และเสลา

- กิ่งกระโดง (Water sprouts) กิ่งใหม่งอกจากตาแฝงบริเวณบาดแผล มีการยึดเกาะกับลำต้นอ่อนแอ เปราะหักง่าย (พรเทพ เหมือนพงษ์, 2565; Matheny & Clark, 1994)
- ทรงพุ่มเสียสมดุล (Unbalanced crown) น้ำหนักกระจายไม่สม่ำเสมอ เพิ่มความเสี่ยงต่อการหักโค่น
- บาดแผลใหญ่ เป็นช่องทางให้เชื้อโรค แมลง และปลวกเข้าทำลาย (นรินทร์ เทศสร, (ม.ป.ป.); พิสุทธิ เอกอำนวย, 2566)

ภาพ 6 ต้นไม้ถูกตัดผิดวิธี พุ่มเสียสมดุล และกิ่งกระโดง
