## พัฒนาการทางกายภาพของอาคารมหาจุฬาลงกรณ์

### Physical Development of Maha Chulalongkorn Building

จักรพร สุวรรณนคร

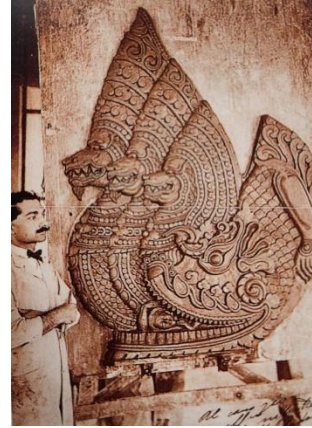
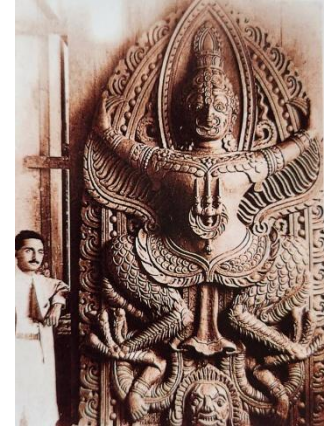
ภาพ 4 รัชกาลที่ 6 เสด็จพระราชดำเนินวางศิลาฤกษ์อาคารมหาจุฬาลงกรณ์ ภาพ 5 และภาพ 6 งานปั้นต้นแบบก่อนทำพิมพ์สำหรับงานปูนปั้นหล่อถอดพิมพ์  
ในขณะที่ยังก่อสร้างอาคารอยู่ทำให้เห็นลักษณะโครงสร้างและวัสดุต่าง ๆ ที่ใช้ ที่มา : จาก Italians at the Court of Siam โดย The Embassy of Italy &  
ที่มา : จาก หอดจดหมายเหตุแห่งชาติ Ministry of Culture of the Kingdom of Thailand, 2008. Amarin. หน้า 231.

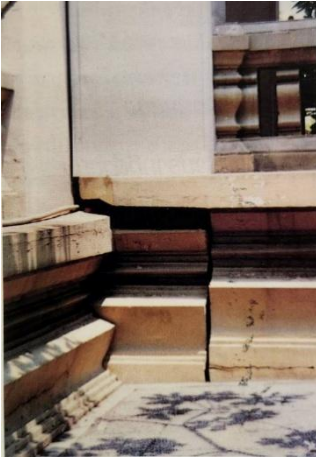
ภาพ 7 และภาพ 8 แสดงฐานบัวและเสาของอาคารมหาจุฬาลงกรณ์ที่ชำรุด  
เนื่องจากปัญหาการทรุดตัวของอาคาร

หลังจากอาคารมหาจุฬาลงกรณ์มีการใช้งานในฐานะอาคารบัญชาการและอาคารเรียนมาเป็นระยะเวลา 80 ปี ตัวอาคารเกิดความเสียหายทางกายภาพขึ้นหลายประการ รวมถึงความต้องการใช้สอยอาคารก็เปลี่ยนไปตามบริบทของมหาวิทยาลัยที่เปลี่ยนไป ด้านความเสียหายหลักของตัวอาคารเกิดขึ้นจากปัญหาการทรุดตัวทำให้ฐานอาคารทรุดตัวลงกว่าระดับดินเดิม ฐานบัวอาคารซึ่งเป็น ค.ส.ล.หล่อถอดพิมพ์ (Precast) แตกร้าวมีรอยแยกตามรอยต่อของชิ้นส่วนและรางระบายน้ำเดิมของตัวฐานอาคารทรุดจมอยู่ระดับใต้ดินใช้งานไม่ได้ สำหรับความเสียหายส่วนผนังและเสาพบว่า ผิวปูนฉาบเสื่อมสภาพจากความชื้น เนื่องจากรางระบายน้ำรอกขายค้ำกันสาดอุดตัน ท่อระบายน้ำหลักที่ซ่อนในเสาระเบียงและผนังเสื่อมสภาพจนไม่สามารถระบายน้ำลงสู่รางน้ำฐานอาคารได้ตามปกติทำให้น้ำขังอยู่ในผนังและเสา อิฐที่ก่อจึงชุ่มน้ำทำผิวปูนฉาบชื้นเสื่อมสภาพ อีกทั้งมีน้ำขังอยู่หลังพื้น ค.ส.ล. บริเวณหลังฝ้าเพดานกันสาดบางส่วนเนื่องจากกระเบื้องดินเผา ปูนหลบทับสันหลังคา และตะเฆ่ราง เสื่อมสภาพมีความเสียหายทำให้น้ำรั่วลงบริเวณพื้น ค.ส.ล. (sub roof) ซึ่งเป็นชั้นเดียวกันกับฝ้าเพดานชั้นที่ 2 เกิดรอยแตกร้าวในบางส่วน

จากปัญหาเรื่องการทรุดตัวของอาคารมหาจุฬาลงกรณ์ปีละประมาณ 10-15 ซม. ต่อปี เนื่องจากระดับน้ำใต้ดินในกรุงเทพมหานครที่ลดลงเนื่องจากการทรุดตัวและการสูบน้ำบาดาลมากเกินไป ปัญหานี้ส่งผลสร้างความเสียหายสร้างความแตกร้าวต่อองค์ประกอบฐานอาคารและทำให้ระบบระบายน้ำของอาคารไม่สามารถระบายน้ำได้ เนื่องจากรางน้ำทรุดตัวต่ำกว่าระดับผิวดินเดิมทางคณะผู้ออกแบบปรับปรุงจึงได้ทำการปรับปรุงฐานรากโดยการเสริมเสาเข็มเจาะระบบแห้ง (Dry Process) โดยทำเข็มเจาะใช้ความลึกประมาณ 20 เมตร โดยฐานรากใหม่นี้จะหล่อแบบกับโครงสร้างเดิมทำหน้าที่รองรับน้ำหนักอาคารทั้งหมดถ่ายน้ำหนักลงฐานรากแบบเสาเข็มแทนฐานรากแบบลอยตัว (Floating Foundation System) แบบเดิม เพื่อหยุดการทรุดตัวของอาคารมหาจุฬาลงกรณ์ในส่วนของฐานบัวอาคารที่ชำรุดแตกร้าวได้รื้อถอนบัวฐานอาคารที่เป็นชิ้นส่วน ค.ส.ล. หล่อสำเร็จ (Precast) เดิมออก และทำการก่อฐานบัวอาคารขึ้นปูนจับเชื่อมลวดบัวของฐานอาคารใหม่ทั้งหมดโดยปรับรูปแบบของฐานอาคารให้อยู่ในสัดส่วนที่เหมาะสมกับระดับดินใหม่และเนื่องจากต้องมีการสกัดพื้นชั้นที่ 1 เพื่อทำฐานรากเข็มเจาะ ในการซ่อมแซมจึงต้องรื้อผิววัสดุพื้นเดิมและเปลี่ยนใหม่ทั้งหมด (เผ่า สุวรรณศักดิ์ศรี, การสื่อสารส่วนบุคคล, 25 มกราคม 2568)

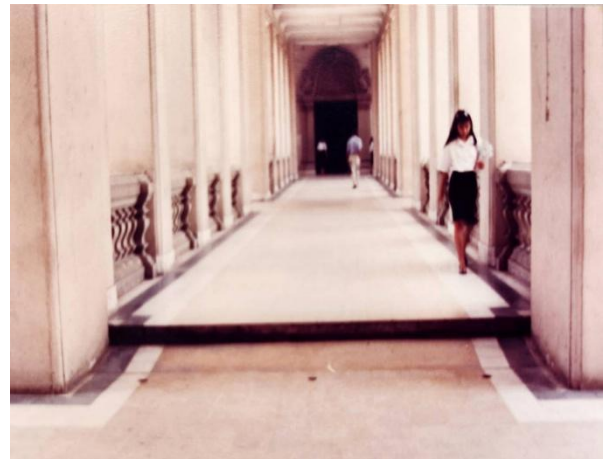
ภาพ 9 ภาพพื้นบริเวณโถงทางเข้ามุขกลางของอาคารมหาจุฬาลงกรณ์  
ที่มีความเสียหายเนื่องจากการทรุดตัวของอาคาร

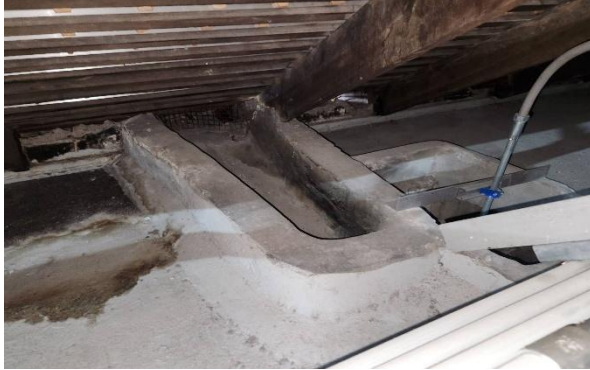
ภาพ 10 ภาพรางระบายน้ำที่เชื่อมต่อกับหัวกะโหลกแล้วระบายลงช่องท่อในเสาโดยรอบอาคาร ปัจจุบันได้ยกเลิกการระบายน้ำผ่านรางน้ำเหล่านี้  
ที่มา : ผู้วิจัย

ก่อนหน้าในปี พ.ศ. 2560 ได้มีการปรับปรุงซ่อมแซมส่วนหลังคาและรางระบายน้ำโดยรอบหลังคาทั้งสามด้านโดยรอบ เนื่องจากมีกระเบื้องดินเผาบางส่วนชำรุด รางน้ำตะเข้รางมีน้ำรั่วซึม รวมถึงรางระบายน้ำเชิงชายล่างสุดของหลังคามีสเปซใบไม้เศษขยะทำให้รางน้ำและท่อระบายน้ำในเสาอุดตัน น้ำจึงรั่วซึมซึ่งอยู่ในเสาส่งผลต่ออิฐและปูนฉาบ การซ่อมแซมในปี พ.ศ. 2560 จึงได้ทำการรื้อกระเบื้องหลังคา มุงแผ่นสแตนเลสใต้กระเบื้องและรางน้ำตะเข้รางและชั้นลาดของหลังคาทั้งหมด รวมถึงมุงกระเบื้องและปั้นปูนปิดปลายลงมาถึงเชิงชายหลังคาทั้งสามด้านชั้นล่างสุด ทำให้การระบายน้ำฝนทั้งหมดของหลังคาระบายน้ำทิ้งโดยตรง ไม่สร้างปัญหาให้ท่อระบายน้ำที่อยู่ในเสากระเบื้องและผนังต่อไป

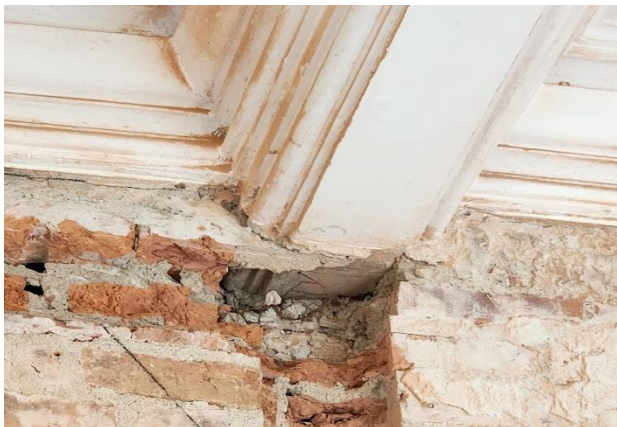
ภาพ 14 ภาพถ่ายการซ่อมแซมผิวอาคารและกริดแนวมผนังเพื่อวางแนว

ท่อไฟฟ้าในการปรับปรุงซ่อมแซม พ.ศ. 2566-2567 แสดงให้เห็นถึงการใช้  
บัวคาน ค.ส.ล. หล่อถอดพิมพ์ ด้านในเป็นการหล่อเสา คสส. โดยก่ออิฐเป็น  
ช่องว่างไม่ต้องมีไม้แบบ

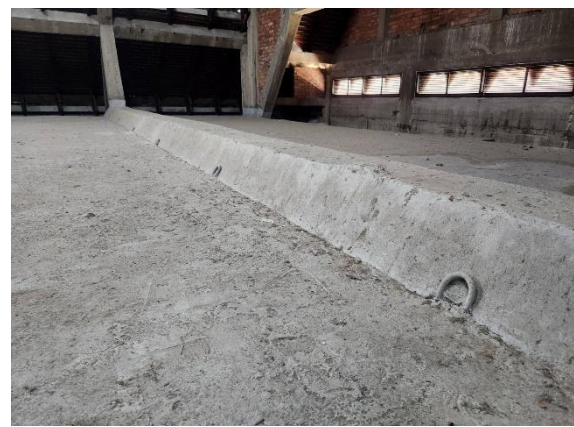
ภาพ 15 แนวข้อของอาคารบริเวณพื้นใต้หลังคาที่มีการหล่อคาน

สูงกว่าระดับพื้น ค.ส.ล. ด้านข้างตลอดแนวนคานและตามพื้นจะเห็นท่งเหล็ก  
เป็นระยะ ซึ่งเป็นท่งที่หล่อมาพร้อมกับชั้นบัวคาน และผ้าเพดาน ค.ส.ล.  
หล่อถอดพิมพ์ (Precast) โดยในตอนก่อสร้างจะวางประกอบและใช้ไม้หัวไว้  
เมื่อผูกเหล็กเทคอนกรีตเรียบร้อยก็ทิ้งท่งเหล็กไว้

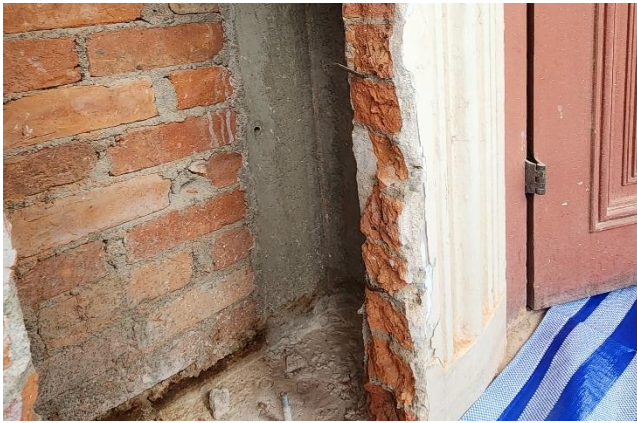
ภาพ 16 ภาพแสดงบัววงกบ ค.ส.ล. หล่อถอดพิมพ์ (Precast) ที่มีการติดตั้งก่อนแล้วจึงก่ออิฐไปชน โดยมีเหล็กหนวดกุ้งคอยยึดอิฐเป็นระยะตลอดแนววงกบ  
ที่มา : ผู้วิจัย

ในส่วนองค์ประกอบทางสถาปัตยกรรมและการประดับตกแต่งทางสถาปัตยกรรมไทยนอกจากการใช้ระบบ ค.ส.ล. บั๊นปูน  
ถอดพิมพ์และหล่อ ค.ส.ล. สำเร็จ (Precast) ที่กล่าวมาในข้างต้นแล้ว ชุ่มประดูหน้าต่าง ลวดบัวของฐานอาคารต่าง ๆ ก็ใช้กรรมวิธี  
เดียวกัน สำหรับวงกบลวดบัว ลูกกรงมะหวดเหนือช่องประตูหน้าต่างได้ใช้วงกบบัวขอบประตูเป็น ค.ส.ล. หล่อถอดพิมพ์ตั้งก่อน  
แล้วกรอกปูนเป็นเสาเอ็นยึดกับผนังก่ออิฐ จากนั้นจึงทำการติดตั้งวงกบและบานประตูไม้ สำหรับลูกกรงพนักกันตก บันไดนาคต่าง ๆ  
คันทวย รวระกาต่าง ๆ ทั้งหมดใช้ระบบบั๊นปูน ค.ส.ล. หล่อถอดพิมพ์ (Precast) เช่นเดียวกัน มีการบั๊นปูนสเกลเล็กน้อยในส่วนของ  
ลวดลายก้านขดรอบรูปหล่อ ค.ส.ล. หล่อถอดพิมพ์ (Precast) トラแผ่นดิน ครุฑ และเทวรูป ที่เป็นประธานของหน้าบันมุขต่าง ๆ  
เท่านั้น ซึ่งจะเห็นว่า ระบบกรรมวิธีการก่อสร้างนี้ทำให้ควบคุมคุณภาพของชิ้นงานและลดค่าใช้จ่ายในการก่อสร้างได้เป็นอย่างมาก

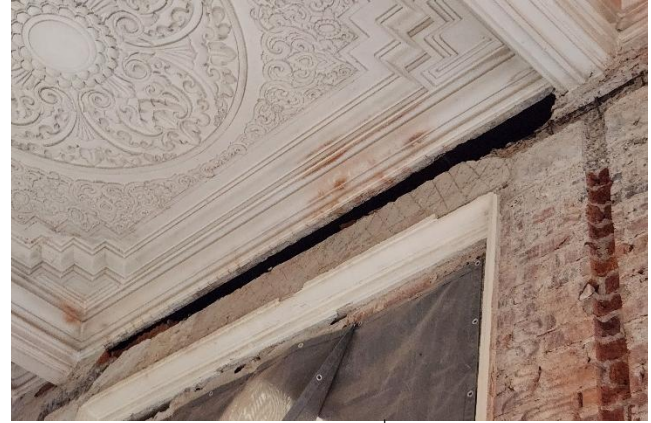
ภาพ 17 ภาพแสดงให้เห็นช่องว่างภายในที่กลวงของทับหลังคานซุ้มคูหาแสดงให้ระบบการติดตั้งแบบ ค.ส.ล. หล่อถอดพิมพ์ (Precast) ซึ่งไม่มีแนวคานโดยรอบระเบียงชั้นที่ 2 แต่ใช้วิธีการยื่นคานออกไป  
ที่มา : ผู้วิจัย

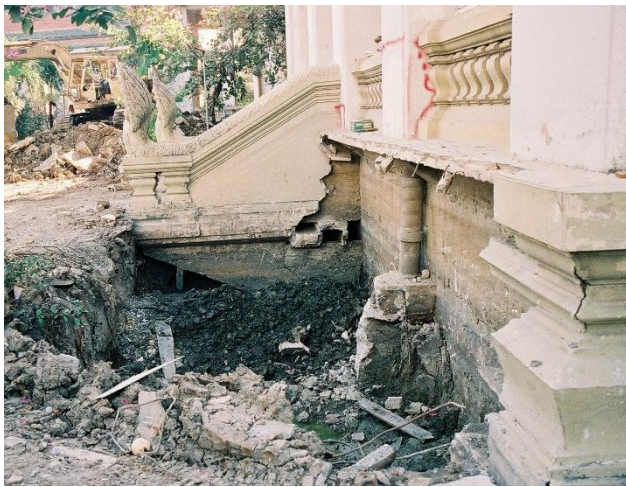
ภาพ 18 ภาพถ่ายการรื้อถอนซ่อมแซมฐานบัวอาคารในการปรับปรุงซ่อมแซม พ.ศ.2539-2542 แสดงให้เห็นถึงการใช้อาคาร ค.ส.ล. หล่อถอดพิมพ์ (Precast) ที่ประดับอยู่ในส่วนหน้าบันอาคารมุขประเจ็ดของหลังคา (Precast) ท่อระบายน้ำฝนและรางระบายน้ำของอาคารตั้งแต่สมัยแรกก่อสร้าง  
ที่มา : จาก หอประวัติจุฬาลงกรณ์มหาวิทยาลัย

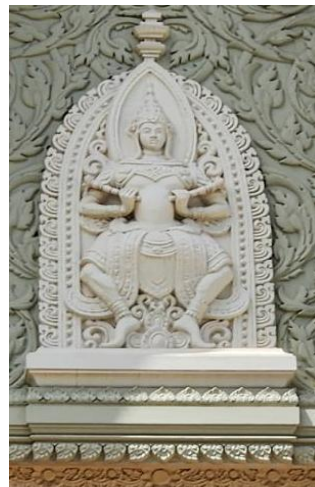
ภาพ 19 และภาพ 20 ภาพเทวรูปประดับหน้าบันที่ทำจากปูนปั้น ค.ส.ล. อาคารทิศตะวันออกและอาคารทิศตะวันตก ส่วนอีกภาพเป็นภาพถ่ายด้านหลังหน้าบันแสดงการยึดติดตั้งเทวรูปปูนปั้นกับแผงก่ออิฐของหน้าบัน  
ที่มา : ผู้วิจัย

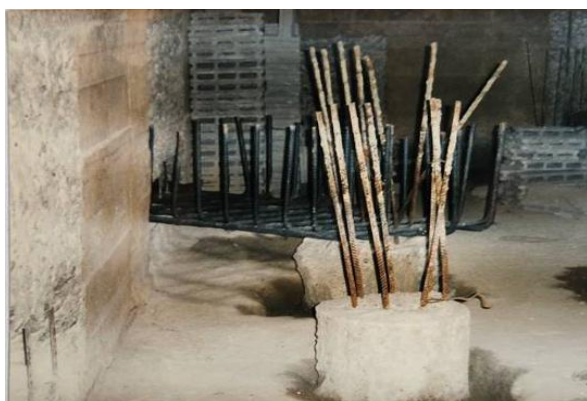
ภาพ 21 ภาพถ่ายแสดงการเสริมเข็มเจาะและฐานรากใหม่

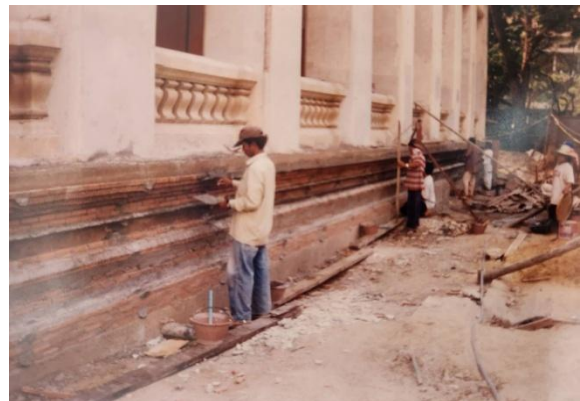
ภาพ 22 ภาพถ่ายแสดงการก่ออิฐปูนฐานอาคารใหม่

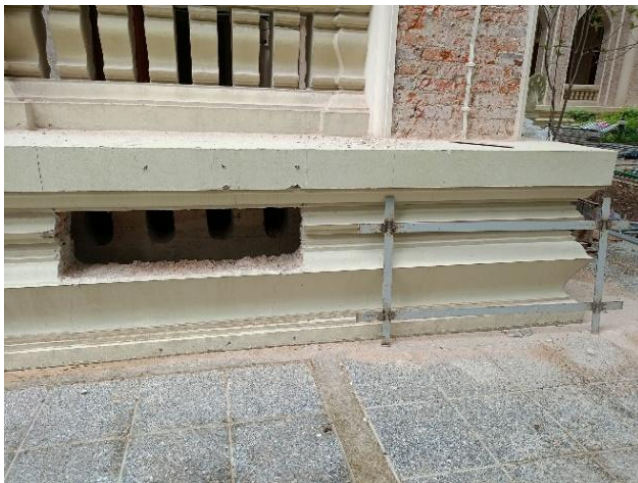
ภาพ 24 ภาพถ่ายแสดงการเจาะช่องระบายอากาศส่วนฐานเพื่อระบายความชื้นในส่วนฐานของอาคารมหาจุฬาลงกรณ์

ในส่วนของฐานรากและโถงใต้ถุนอาคารที่มีความชื้นเนื่องจากน้ำใต้ดินที่ท่วมขังและความชื้นที่ไม่มีช่องเปิดระบายอากาศ ได้มีการเจาะช่องฐานทำช่องเปิดใหม่เพื่อการระบายอากาศและทางเดินสำหรับการซ่อมบำรุง มีระบบบ่อบักรกน้ำพร้อมเครื่องสูบน้ำ คอยสูบน้ำออก ในกรณีฝนตกหรือระดับน้ำใต้ดินสูงขึ้น เครื่องสูบน้ำจะทำงานสูบน้ำระบายออกภายนอกฐานอาคารทันทีเพื่อไม่ให้น้ำท่วมขังทำให้การระบายอากาศภายในอาคารดีขึ้น ลดความชื้นที่จะขึ้นไปทำลายผนังปูนก่อและปูนฉาบในชั้นที่ 1

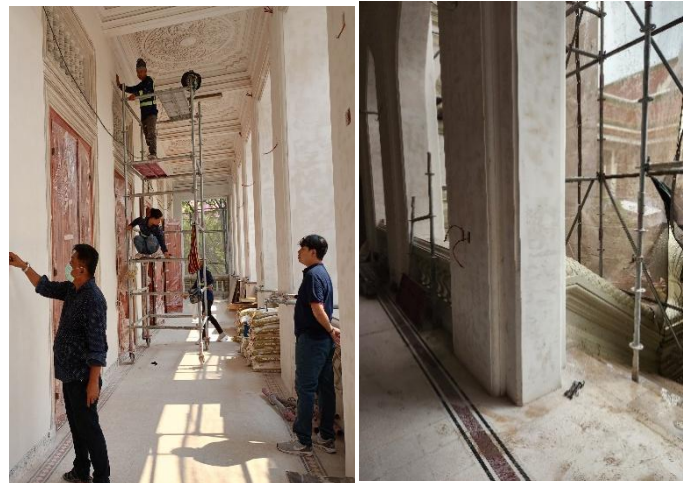
ภาพ 25 และภาพ 26 การสกัดผิวปูนฉาบเดิมซึ่งเสื่อมสภาพ ฉาบผิวใหม่ด้วยปูนฉาบสำหรับงานอนุรักษ์อาคาร เพื่อให้ผนังสามารถระบายความชื้นได้ดีกว่าปูนฉาบทั่วไป

ส่วนผิวผนังปูนฉาบภายนอกทั้งหมดได้ทำการสกัดผิวปูนฉาบเก่าทั้งหมดให้ถึงผิวอิฐ ทำการฉาบผิวใหม่ด้วยปูนฉาบสำหรับงานอนุรักษ์อาคารซึ่งได้รับการพัฒนาให้เป็นปูนที่สามารถระบายความชื้นได้ดีกว่าปูนฉาบธรรมดา และทาสีใหม่ทั้งหมดด้วยสีที่สามารถระบายความชื้นได้เช่นกัน โดยในการซ่อมครั้งนี้ได้อาศัยช่องว่างของผนังและเสา ในการเดินท่อนงานระบบต่าง ๆ เพื่อความเรียบร้อยสำหรับการปรับปรุงนั้นประตูหน้าต่างยังคงใช้บานไม้เดิม แต่บานด้านในที่เป็นลูกฟักกระจกได้เปลี่ยนใหม่ โดยให้บานเปิดที่มีความสูงเพิ่มขึ้น เพื่อให้เหมาะสมกับขนาดของห้องและอาคารที่เป็นอาคารขนาดใหญ่ ทั้งนี้ ได้ทำการเปลี่ยนอุปกรณ์ประกอบใหม่ทั้งหมด

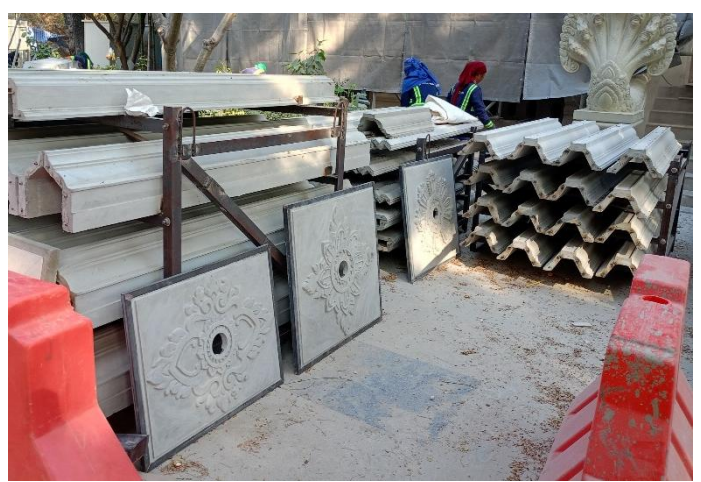
ภาพ 28 ภาพถ่ายซีเมนต์ผสมเส้นใยหล่ออัดฟิเบิร์ต (Fiber Reinforced Cement) หล่อขึ้นรูปเป็นแผ่นลายฝ้าเพดาน และลวดบัวต่าง ๆ มีการเจาะรูกลางก้านดอกของลวดลายเพดานเพื่อติดตั้งดวงโคมแสงสว่าง
