สภาพและลักษณะของศาลากลางหนในคาบสมุทรสทิงพระ  
The Condition and The Physical Characteristics of Public Rest-Houses  
(Salaklanghon) in the Sathingphra Peninsula

กาญจน์ เพียรเจริญ\*

สมาคมสถาปนิกสยามในพระบรมราชูปถัมภ์

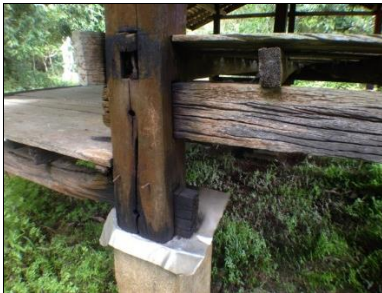
| ลักษณะการเข้าไม้ เสา คาน ศาลาเปลวจิ้งจาย ต่าบลชะแล้ อำเภอลิงหนคร ที่ไม่ใช้ตะปู | ลักษณะพื้นศาลาปากช่อง ต่าบลชะแล้ อำเภอลิงหนคร เป็นพื้นไม้ยก 2 ระดับ | ลักษณะราวกันตกศาลาบ้านยางงาม ต่าบลชิงโค อำเภอลิงหนคร เป็นไม้กลึง |

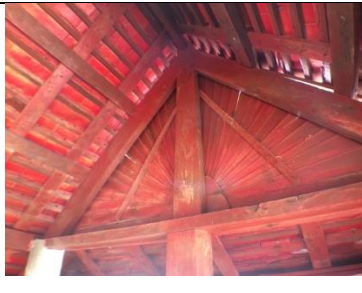
| ลักษณะค้ำยันศาลาหน้าวัดจันทร์ ต่าบลวัดจันทร์ อำเภอสหิงพระ เป็นไม้ 3 ขา | ลักษณะโครงสร้างหลังคาทรงปั้นหยา ศาลาชายเหมือง ต่าบลชะแล้ อำเภอลิงหนคร ใช้ไม้ตาล ซึ่งเป็นไม้ทองถิ่น | ลักษณะโครงสร้างหลังคาทรงจั่ว ศาลาเก่าบ่อ ต่าบลชิงโค อำเภอลิงหนคร ได้รับการฟื้นฟูเมื่อ พ.ศ.2561 เป็นไม้ทาสีตามลักษณะเดิม |

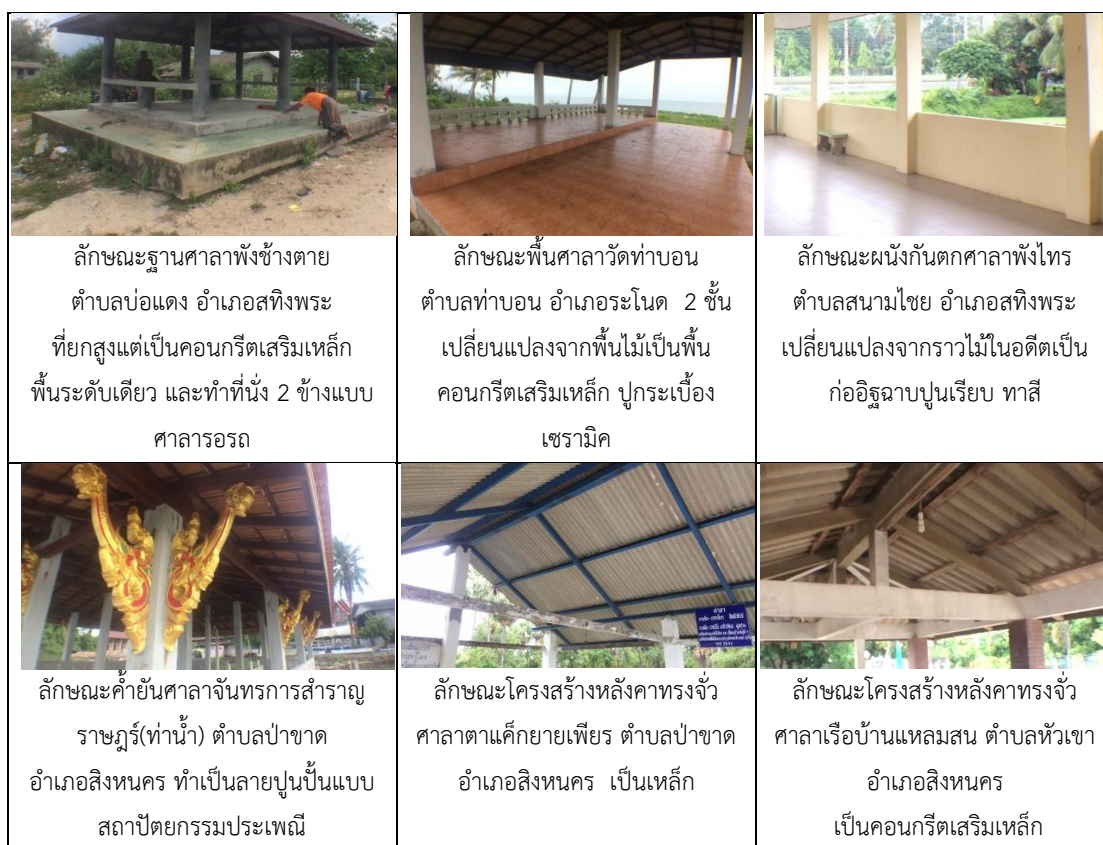
ภาพที่ 11 ลักษณะโครงสร้างของศาลากลางหนที่สร้างด้วยคอนกรีตเสริมเหล็ก

ส่วนศาลากลางหนที่มีลักษณะเปลี่ยนแปลงไปจากเดิมพบว่า มีลักษณะโครงสร้างเป็นคอนกรีตเสริมเหล็ก ส่วนมากเป็นศาลาที่สร้างขึ้นใหม่เพื่อทดแทนหลังเดิมที่เป็นโครงสร้างไม้มาก่อน หรือเป็นศาลาที่มีการซ่อมแซม ปรับเปลี่ยนจากหลังเดิมที่เคยเป็นโครงสร้างไม้ ลักษณะของศาลามีส่วนโครงสร้างฐานและพื้นของศาลากลางหนเป็นคอนกรีต เช่น เปลี่ยนโครงสร้างจากเสาไม้ที่ตั้งอยู่บนดินเสาคอนกรีตโดยไม่มีโครงสร้างใต้ดินมาเป็นเสาคอนกรีตที่มีฐานรากในดิน เปลี่ยนพื้นโถงศาลาจากแผ่นพื้นไม้ที่ติดชิดติดกัน หรือบางหลังมีการเว้นร่องระหว่างไม้พื้นเป็นช่องโล่งประมาณ 1 เซนติเมตร และมีโครงสร้างคานไม้และตงไม้มาเป็นพื้นคอนกรีตโครงสร้างคานคอนกรีตเสริมเหล็กที่มีวัสดุผิวหน้าเป็นการขัดมันบ้าง ปูกระเบื้องเซรามิคบ้าง แล้วแต่งบประมาณในการซ่อมแซม ส่วนโครงสร้างหลังคามิทั้งที่ใช้โครงสร้างไม้เหมือนเดิมและที่เปลี่ยนเป็นคานคอนกรีตเสริมเหล็กหรือโครงสร้างเหล็ก และวัสดุมุงหลังคาจะเปลี่ยนจากกระเบื้องดินเผาเป็นกระเบื้องหลังคาซีเมนต์หรือบางหลังเท่านั้นที่ใช้กระเบื้องหลังคาเหล็กลอน ดังภาพที่ 11
