# แนวทางการดูแลรักษาพื้นที่สีเขียวบนอาคารในโครงการอาคารชุดพักอาศัย : กรณีศึกษา โครงการ คิว ชิดลม-เพชรบุรี และโครงการ ไอดีโอ พหลโยธิน-จตุจักร Maintenance Guidelines of Green Roof in Condominium: A Case Study of Q Chitlom–Petchburi and Ideo Phahonyothin–Jatujak

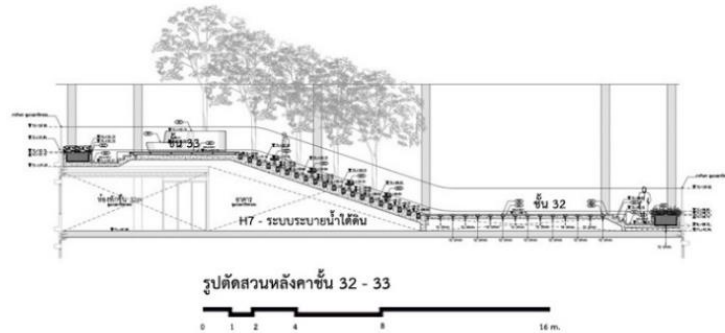
ภาพ 2 รูปตัดสวนหลังคาชั้น 32 ที่เชื่อมต่อกับชั้น 33 โครงการ QCP (แนวตัดตามภาพ 3)  
ที่มา: จากการสัมภาษณ์

- แนวคิดการออกแบบของสวนหลังคาและพื้นที่สีเขียวบนอาคารชั้น 32 โครงการ QCP เน้นให้ผู้ใช้งานเข้ามาเดินและนั่งพักผ่อนได้มีทางเข้า 2 ทาง ได้แก่ หนึ่งทางจากชั้น 32 และอีกทางหนึ่งจากชั้น 33 สวนหลังคา มีลักษณะลาดชันดังแสดงในภาพ 2 มีส่วนที่เป็นพื้นที่สีเขียว 105 ตรม.คิดเป็นร้อยละ 57 ของพื้นที่สวนหลังคาสามารถแบ่งได้ทั้งหมด 5 ส่วนตามผังประกอบ ดังแสดงในภาพ 3 ดังนี้ ส่วนที่ 1 ประกอบด้วยไม้พุ่ม สนใบพายสูง 2.5 ม. (S6) และต้อยติ่งฝรั่งดอกม่วงสูง 0.4 ม. (S1) ส่วนที่ 2 เป็นกระบะปลูกต้นไม้พร้อมม้านั่ง ประกอบด้วย ไม้พุ่ม ได้แก่ ต้อยติ่งฝรั่งดอกม่วงสูง 0.4 ม. (S1) เฟิร์นฮาวายสูง 0.3 ม. (S3) และปริกทางกระรอกสูง 0.3 ม. (S4) อยู่ใต้ไม้ยืนต้น พุดกุหลาบสูง 2-3 ม. (T2) กระทิงสูง 3-4 ม. (T3) และสั่งทำสูง 3-4 ม. (T4) ส่วนที่ 3 คือบันไดเชื่อมชั้น 32 และ 33 ดังจะเห็นได้ตามรูปตัด (ภาพ 3) โดยพื้นที่สีเขียวเป็นการปูหญ้ามาเลเซีย (S5) สลับกับกระเบื้องบนโครงสร้างของบันได ส่วนที่ 4 เป็นบริเวณกระบะต้นไม้ที่มีการไล่ระดับตามความลาดชันของบันได ประกอบด้วย ไม้พุ่ม ต้อยติ่งฝรั่งดอกม่วงสูง 0.4 เมตร (S1) ใต้ไม้ยืนต้น พุดกุหลาบสูง 2-3 ม. (T2) และส่วนที่ 5 บริเวณลานไม้เทียมที่มีกระบะต้นไม้ทรงกลม

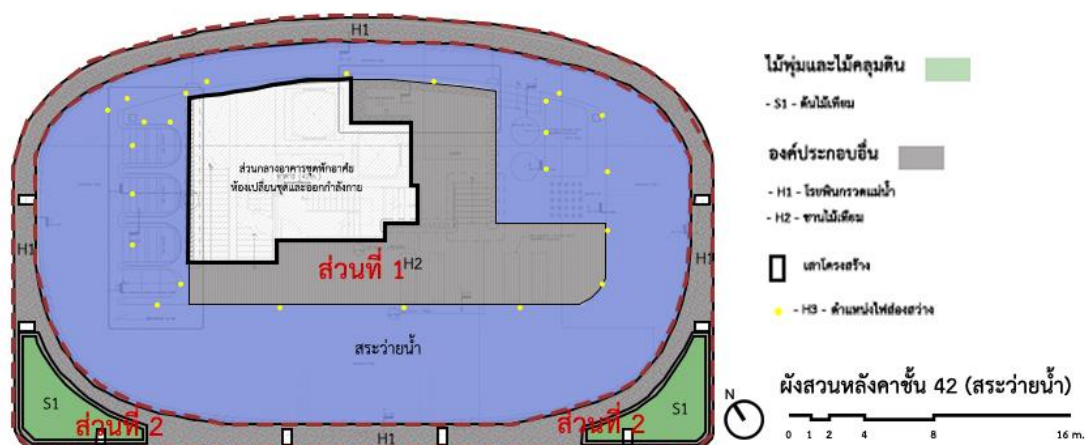
ภาพ 5 ผังสวนหลังคาชั้น 42 (สระว่ายน้ำ) โครงการ QCP  
ที่มา: จากการสำรวจโดย ผู้วิจัย

- แนวคิดการออกแบบสวนหลังคาและพื้นที่สีเขียวบนอาคารชั้น 42 โครงการ QCP ใช้สร้างบรรยากาศร่มรื่น และความสวยงามรอบสระว่ายน้ำมีขนาดพื้นที่รวม 96 ตรม. (ไม่รวมสระว่ายน้ำ) คิดเป็นพื้นที่สีเขียวร้อยละ 100 ของพื้นที่สวนหลังคา โดยสวนหลังคาชั้น 42 สามารถแบ่งได้ทั้งหมด 2 ส่วนตามผังประกอบ ดังแสดงในภาพ 5 ได้แก่ ส่วนที่ 1 เป็นลานไม้เทียมเชื่อมต่อกับสระว่ายน้ำเพื่อให้ผู้ใช้สระว่ายน้ำใช้งาน และส่วนที่ 2 มีจุดประสงค์เพื่อสร้างความร่มรื่นรอบสระว่ายน้ำ ประกอบด้วย ไม้คลุมดิน (S1) และไม้พุ่มสูงซึ่งถูกเปลี่ยนเป็นต้นไม้เทียมและกรวดแม่น้ำ (H1) หลังจากการก่อสร้างเสร็จไม่นานเนื่องจากพบว่า ต้นไม้ไม่สามารถอยู่ได้
- วิธีการดูแลรักษาและสภาพปัจจุบันของพื้นที่สีเขียวบนอาคารชั้น 42 โครงการ QCP สรุปได้ตามตาราง 4 และภาพ 6

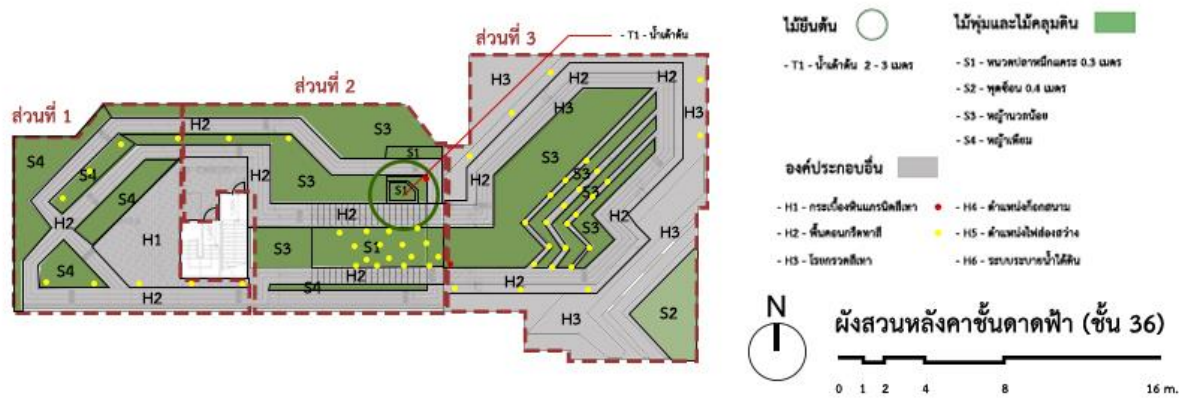
ภาพ 7 ผังสวนหลังคาชั้นดาดฟ้า (ชั้น 36) โครงการ IPJ  
ที่มา: จากการสำรวจโดย ผู้วิจัย

- แนวคิดการออกแบบสวนหลังคาและพื้นที่สีเขียวบนอาคารชั้นดาดฟ้า (ชั้น 36) มีการใช้งานหลักเป็นลู่วิ่ง (jogging track) สวนหลังคานี้มีขนาดพื้นที่ 400 ตรม. ประกอบด้วยพื้นที่สีเขียว 300 ตรม. คิดเป็นร้อยละ 75 ของพื้นที่สวนหลังคา สามารถแบ่งได้ทั้งหมด 3 ส่วนตามผังประกอบ ดังแสดงในภาพ 7 ได้แก่ ส่วนที่ 1 คือ จุดเริ่มต้นของลู่วิ่งซึ่งเชื่อมมาจากโถงบันไดของชั้นดาดฟ้า พื้นที่สีเขียวประกอบด้วย หญ้านวลน้อย (S3) และหญ้าเทียม (S4) ที่เปลี่ยนจากหญ้านวลน้อยเดิม ส่วนที่ 2 เป็นส่วนเชื่อมต่อของลู่วิ่งจากส่วนที่ 1 มีลู่วิ่งที่เชื่อมต่อกับบันไดเพื่อขึ้นไปสู่อีกชั้น พื้นที่สีเขียวประกอบด้วยไม้ยืนต้น น้ำเต้าต้นสูง 2-3 ม. (T1) ไม้พุ่ม หนวดปลาหมึกแคระสูง 0.3 ม. (S1) และไม้คลุมดินหญ้านวลน้อย (S3) ซึ่งบางส่วนถูกเปลี่ยนเป็นหญ้าเทียม และส่วนที่ 3 เป็นบริเวณที่สูงที่สุดของชั้นดาดฟ้าเชื่อมกับลู่วิ่งบริเวณบันได พื้นที่สีเขียวประกอบด้วยไม้พุ่ม พุดซ้อนสูง 0.4 ม. (S2) และหญ้านวลน้อย (S3)

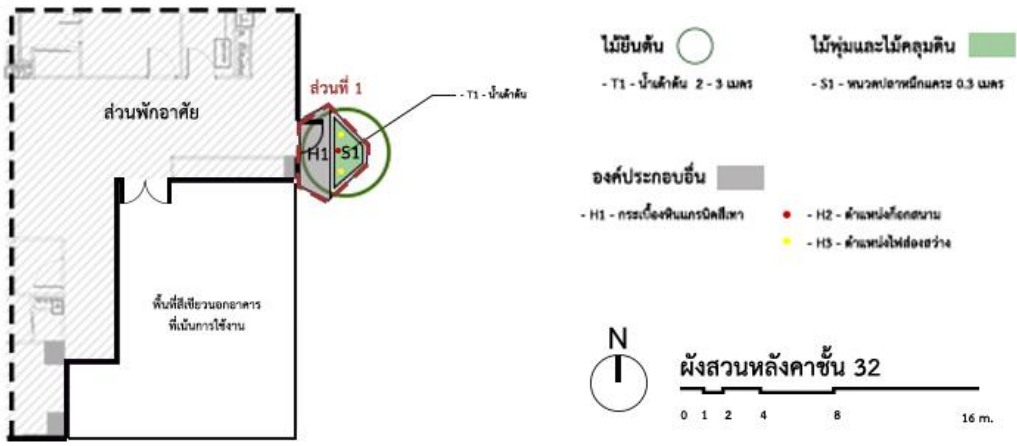
ภาพ 9 ผังสวนหลังคาชั้น 32 โครงการ IPJ  
ที่มา: จากการสำรวจโดย ผู้วิจัย

- แนวคิดการออกแบบสวนหลังคาและพื้นที่สีเขียวบนอาคารชั้น 32 โครงการ IPJ ชั้นนี้มีพื้นที่สีเขียวบนอาคาร 2 ส่วน ดังแสดงในภาพ 9 มีจุดประสงค์การใช้งานทั้งเพื่อการใช้งานและการตกแต่ง ในที่นี้จึงเลือกเฉพาะส่วนที่ 1 ซึ่งเน้นการตกแต่งมาวิเคราะห์ สวนหลังคาชั้น 32 มีขนาดพื้นที่ 40 ตรม. ประกอบด้วยพื้นที่สีเขียวที่เน้นการตกแต่ง 5 ตรม. คิดเป็นร้อยละ 13 ของพื้นที่สวนหลังคา ดังแสดงในภาพ 9 พื้นที่สีเขียวบนอาคารของชั้นนี้ คือ ส่วนระเบียงที่ยื่น

ออกมาจากอาคารพร้อมกับทางเดิน และกระบะต้นไม้ โดยสามารถพบพื้นที่สีเขียวลักษณะเดียวกันในชั้นอื่น ๆ ช่วยสร้างมิติให้กับรูปด้านอาคาร พืชพันธุ์ประกอบด้วยไม้ยืนต้น น้ำเต้าต้นสูง 2-3 ม. (T1) และไม้พุ่ม หนวดปลาหมึก แคระสูง 0.3 ม. (S1)
