# ร่องรอยศิลปะอีสานและศิลปะลาว: การศึกษาภูมิในเขตพื้นที่

### The Trace of Esarn Art and Lao Art: the Study of Sim in Si Sa Ket Province

กวินวัฒน์ หิรัญบุรณะ<sup>1</sup> และ กนิษฐ์ ชีรสัทธางกูร<sup>2</sup>

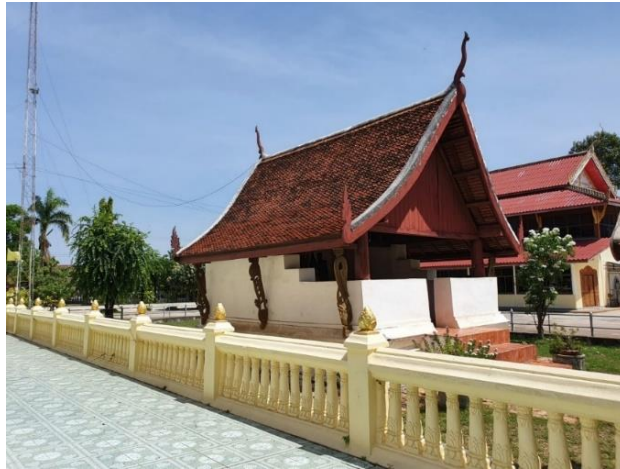
ภาพที่ 2 สิมโปรง (สิมวัดบ้านคูชอด)  
ที่มา : (Hiranburana, 2022)

สิม หรือ สิม่า เป็นศาสนาคารที่ทำหน้าที่เหมือนพระอุโบสถในศิลปะไทยส่วนกลาง กล่าวคือเป็นพื้นที่สำหรับการทำสังฆกรรมของพระสงฆ์ในวัดต่างๆ ในพื้นที่ภาคอีสาน ซึ่งตามโครงสร้างและศิลปะอีสานพื้นบ้านจะแบ่งสิมออกเป็น 2 ชนิด คือ สิมโปรงและสิมทึบ ซึ่งสิมโปรงจะมีลักษณะเป็นอาคารที่ไม่ได้มีการก่ออิฐปิดทึบอาคารทั้ง 4 ด้าน เช่น สิมวัดบ้านคูซอด (ภาพที่ 2) ตรงกันข้ามกับสิมทึบซึ่งจะมีลักษณะเป็นอาคารก่ออิฐถือปูนปิดทึบอาคารทั้ง 4 ด้าน เช่น สิมวัดเขียนบูรพาาราม (ภาพที่ 3)

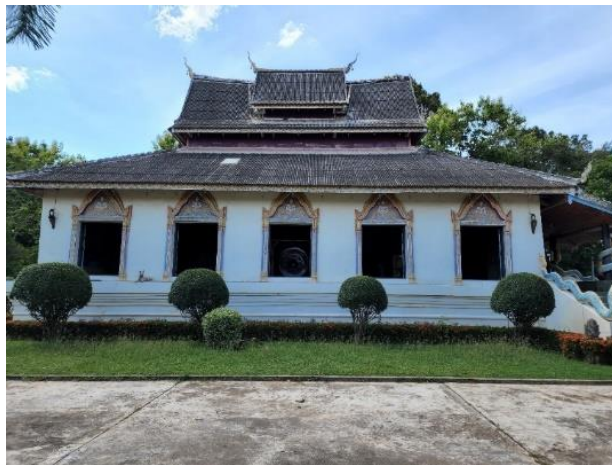
ภาพที่ 3 สิมทึบ (สิมวัดเขียนบูรพาราม)  
ที่มา : (Hiranburana, 2022)

| ลำดับ<br>ที่ | ชื่อหรือวัด<br>ที่พบสิม | อำเภอ | ชนิดของสิม<br>(รูปแบบของสิม) | ลักษณะที่พบ |
|---|---|---|---|---|
| 10. | สิมวัด<br>เขียน<br>บูรพาราม | ขุขันธ์ | สิมทึบ (อิทธิพล<br>ศิลปะลาว : สิม<br>แบบเชียงขวาง) | 1. เป็นสิมก่ออิฐถือปูนขนาดใหญ่<br>2. พบการทำหลังคาเห็บซ้อนชั้น<br>หลังคา โดยประดับช่อฟ้าและ<br>ใบระกา<br>3. สีหน้า (หน้าบัน) มีการทำ<br>ประติมากรรมรูปพระลักพระราม<br>หรือ รามเกียรติ์ |

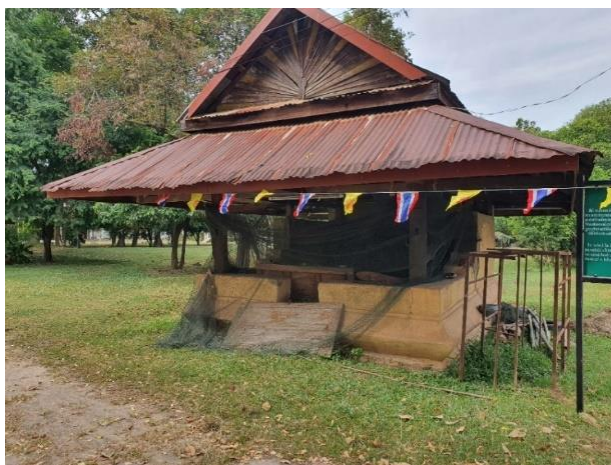
ภาพที่ 4 สิมวัดบ้านส้มป่อยน้อย

| ลำดับ<br>ที่ | ชื่อหรือวัด<br>ที่พบสิม | อำเภอ | ชนิดของสิม<br>(รูปแบบของสิม) | ลักษณะที่พบ |
|---|---|---|---|---|
| 6. | สิมวัดบ้าน<br>ส้มป่อย | อุทุมพร<br>พิสัย | สิมโปรง (สิมพื้น<br>บ้านกะทัดรัด) | 1. ส่วนฐานพบร่องรอยของฐานบัว<br>เข้าพรม<br>2. โครงสร้างหลังคามุงด้วยสังกะสี<br>ไม่มีช่อฟ้า ใบระกาและหางหงส์<br>แตกต่างจาก การสำรวจของวิโรฒ<br>ศรีสุโร เมื่อปีพ.ศ. 2536 ที่พบว่ามี<br>ช่อฟ้าและใบระกาที่องค์ประกอบ<br>ของหลังคา |

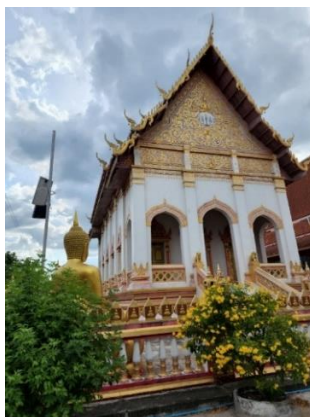
ภาพที่ 6 ลิมวัดดวนใหญ่  
ที่มา : (Hiranburana, 2022)

| ลำดับ<br>ที่ | ชื่อหรือวัด<br>ที่พบสิม | อำเภอ | ชนิดของสิม<br>(รูปแบบของสิม) | ลักษณะที่พบ |
|---|---|---|---|---|
| 13. | สิมวัดควน<br>ใหญ่ | วังหิน | สิมทึบ (อิทธิพล<br>ช่างญวน) | 1. องค์ประกอบรับอิทธิพลสิมสกุล<br>ช่างญวน เนื่องจากพบลักษณะวง<br>โค้งประดับอาคารและบริเวณโถง<br>บันไดหน้าตามความนิยมของช่าง<br>ญวน |

ลิมอีกกลุ่มที่พบเจอมีอิทธิพลของศิลปะในกลุ่มช่างญวนที่เริ่มอพยพมาตั้งแต่ช่วง พ.ศ. 2460 ในแถบพื้นที่ภาคตะวันออกเฉียงเหนือของไทยโดยเฉพาะบริเวณสกลนคร นครพนม หนองคายและมุกดาหาร ซึ่งช่างญวนมีความชำนาญในการใช้ปูน ต่างจากช่างพื้นถิ่นที่นิยมการใช้วัตถุดิบประเภทไม้ (Srisuro, 1993: 308) เหตุผลสำคัญของการอพยพเข้ามาในพื้นที่ประเทศไทยของกลุ่มช่างญวน คือ ภัยสงครามและการเข้ามารุกรานของฝรั่งเศสที่สามารถยึดครองเวียดนามได้ทั้งประเทศในช่วงปีพ.ศ. 2426 ทำให้จักรพรรดิของเวียดนามที่ทรงดำรงตำแหน่ง มีสถานะเป็นเพียงแค่เชิงสัญลักษณ์เท่านั้น หลังจากนั้นจึงเริ่มเกิดการอพยพเข้ามายังประเทศไทยผ่านทางลาวอย่างต่อเนื่อง (Athipatjakul, 2015: 3) ในเขตพื้นที่จังหวัดศรีสะเกษพบร่องรอยศิลปะลาวภายใต้อิทธิพลช่างญวนที่ลิมวัดดวนใหญ่ (ภาพที่ 6) ซึ่งมีการนำลวดลายโค้งเข้ามาประกอบบริเวณด้านหน้าลิมตามแบบตะวันตก (Athipatjakul, 2015: 10-11) แสดงให้เห็นถึงความหลากหลายในอิทธิพลทางด้านศิลปะของลิมในพื้นที่จังหวัดศรีสะเกษ

3. สิมที่ได้รับอิทธิพลสกุลช่างญวน คือ สิมวัดบ้านดวนใหญ่ จากเอกสารบันทึกการฉลองพระอุโบสถระบุว่าสร้างขึ้นในปีพ.ศ. 2500 (Sisaket Provincial Office, 2006: 30) สอดคล้องกับร่องรอยทางด้านศิลปะที่พบว่ากลุ่มช่างญวนที่นิยมการสร้างโดยรับอิทธิพลอาคารตะวันตกมา เช่น การก่อสร้างอาคารก่ออิฐถือปูน รวมทั้งนิยมการทำอาคารประดับซุ้มโค้ง ซึ่งกลุ่มช่างญวนเหล่านี้เริ่มอพยพเข้ามาในพื้นที่ประเทศไทยจำนวนมากในช่วงกลางพุทธศตวรรษที่ 25 ซึ่งสอดคล้องกับประวัติการก่อสร้างพระอุโบสถที่วัดบ้านดวนใหญ่
